# SERVEI DE DIAGNOSI DE LES ZONES HUMIDES DINS L'ÀMBIT DEL PROJECTE PSTD "RIUNATUR"

LOT 3. ALT EMPORDÀ

Autoria de la diagnosi: Sorelló Estudis al Medi Aquàtic S.L.

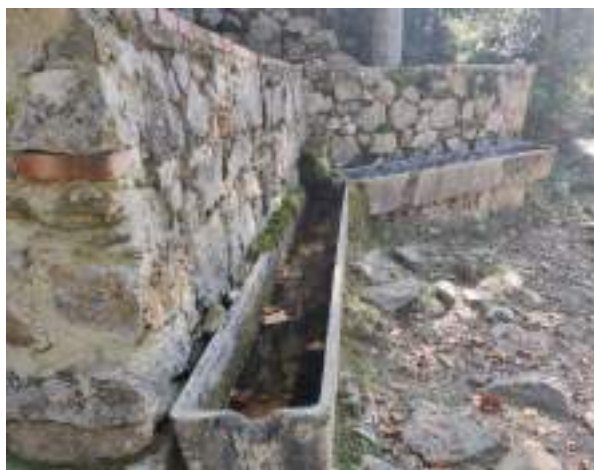
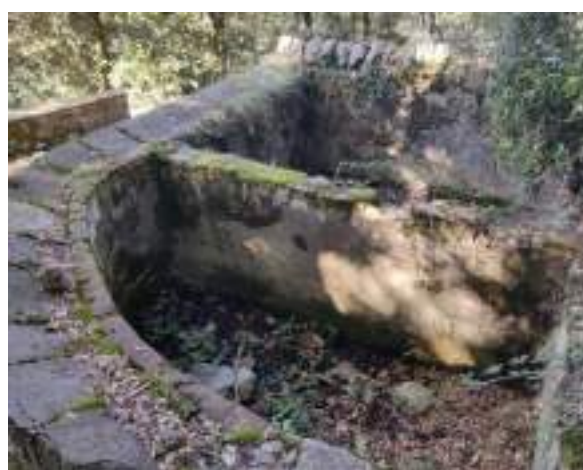
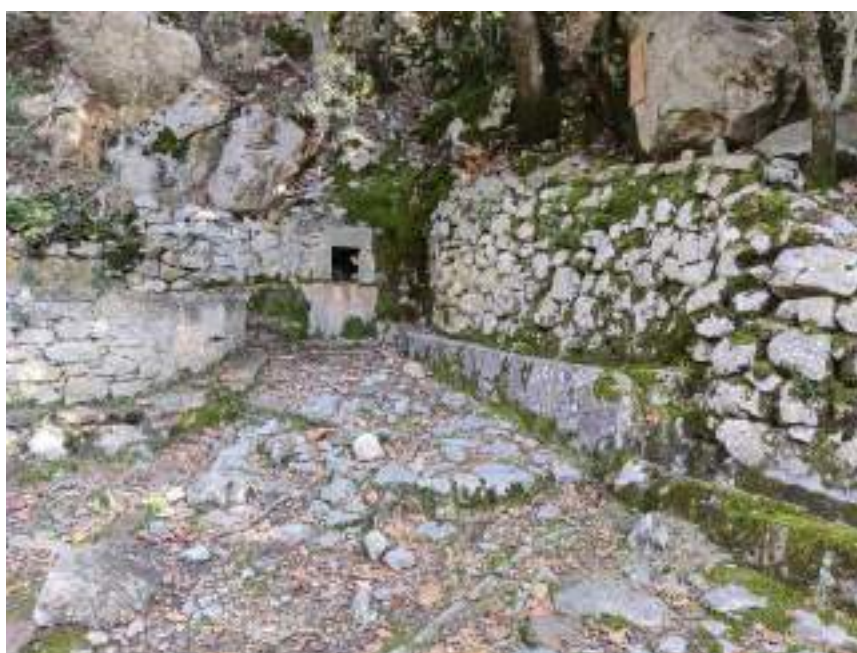
La Font de Can Nou està formada per un conjunt d'estructures artificials, entre les quals destaquen la surgència principal, dos safareigs i un parell d'abeuradors, essent aquests últims els únics que contenien aigua en el moment del mostreig. En aquest punt s'ha aplicat l'índex ECELS, que ha donat valors intermedis com a resultat de la manca d'elements naturals i d'heterogeneïtat estructural. Així mateix, s'ha calculat l'índex de Macroinvertebrats en un dels abeuradors, l'únic amb suficient aigua per a la presa de mostres, obtenint valors molt baixos, indicatius d'una qualitat ecològica reduïda.

Malgrat aquestes condicions, cal destacar la presència de capgrossos de tòtil (*Alytes obstetricans*), espècie d'interès herpetològic que confirma l'ús d'aquestes petites estructures com a microhàbitats per a fauna amfíbia.

| Albanyà | |
|---|---|
| Font de can Nou | <ul style="list-style-type: none"> <li>- Reforçar la retenció d'aigua dels dos safarejos.</li> <li>- Millorar la impermeabilitat i la zona de captació.</li> <li>- Instal·lació de rampes anti-ofegament per a la fauna.</li> </ul> |

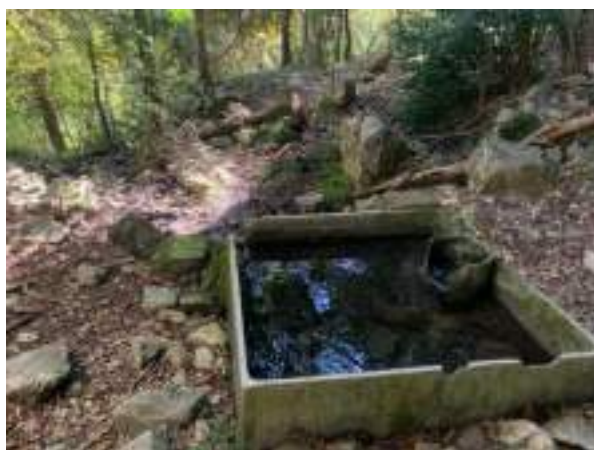
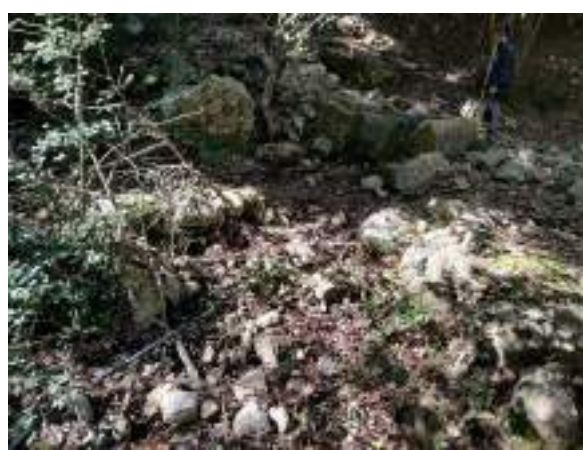
La Font de Can Sala està formada per una petita cubeta de formigó on s'acumula l'aigua procedent d'una surgència subterrània. En aquest punt s'han obtingut valors intermedis de l'índex ECELS, a causa de la manca d'elements naturals i

d'heterogeneïtat estructural que permetin la formació de microhàbitats aquàtics. Pel que fa a l'índex de Macroinvertebrats, ha donat valors molt baixos, indicatius d'una qualitat ecològica limitada.

Abeurador de la font de can Sala

| Albanyà | |
|---|---|
| Font de can Sala | <ul style="list-style-type: none"> <li>- Neteja de l'entorn.</li> <li>- Soterrament dels tubs que porten aigua a can Sala.</li> <li>- Incorporar rampa d'accés i de sortida per a la fauna.</li> <li>- Creació de microtolls per a potenciar la biodiversitat.</li> <li>- Creació de refugis per a la fauna.</li> </ul> |

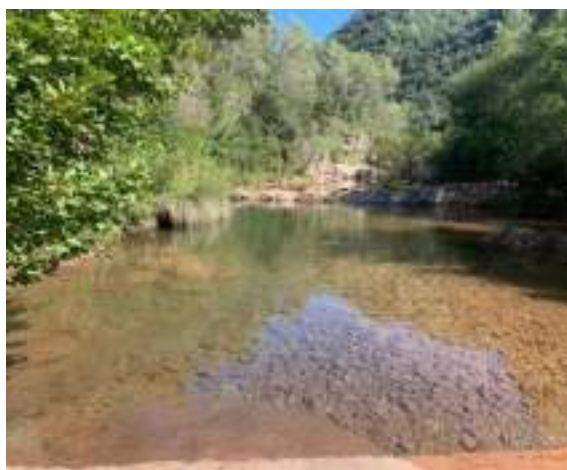
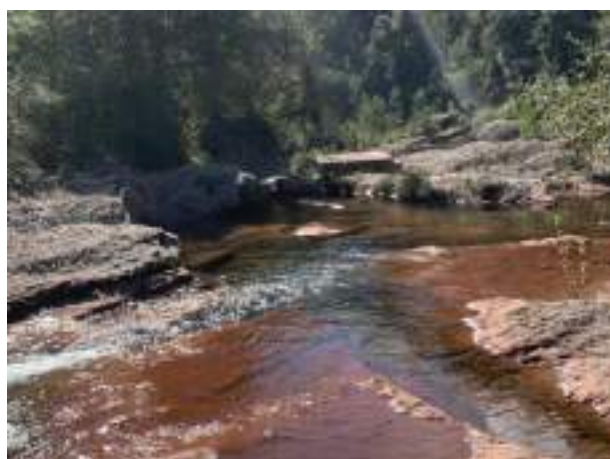
Els índexs aplicats als gorgs de la Muga reflecteixen un bon estat de conservació del bosc de ribera i un hàbitat fluvial ben constituït, tot i la presència d'una pista forestal que travessa el riu mitjançant una mota de formigó, la qual podria limitar parcialment la connectivitat en situacions de cabals baixos o períodes de sequera. Pel que fa a l'índex de Macroinvertebrats, s'han obtingut valors intermedis, un resultat que pot estar relacionat amb les condicions naturals de capçalera del tram fluvial, on el bosc de ribera és menys desenvolupat, la llera és molt rocallosa i el flux d'aigua és més irregular. Aquestes característiques responen a la dinàmica pròpia d'un riu d'alta muntanya i no impliquen necessàriament una degradació de la qualitat ecològica, sinó que reflecteixen les condicions ambientals naturals del sistema.

La Muga, aigües amunt (esquerra) i aigües avall (dreta) del punt de mostreig

| Albanyà | |
|---|---|
| Gorgues de la Muga | <ul style="list-style-type: none"> <li>- Millorar la connectivitat fluvial a través de la mota.</li> </ul> |

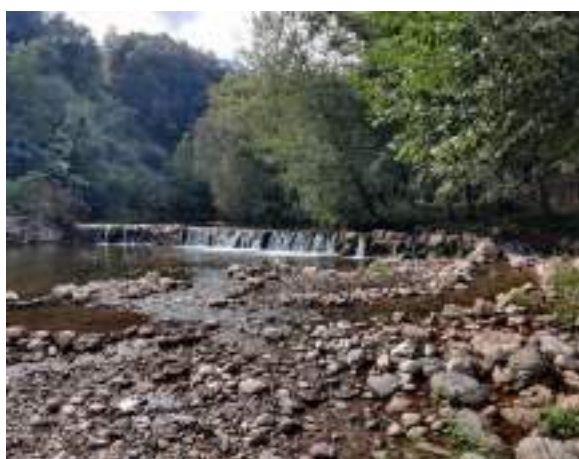
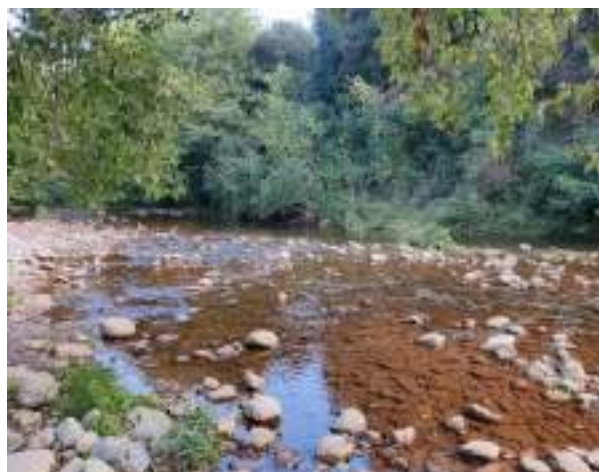
En aquest punt, corresponent al riu Muga al seu pas per Albanyà, s'han aplicat els índexs de Qualitat del Bosc de Ribera (QBR) i d'Hàbitat Fluvial (IHF), dels quals s'han obtingut valors elevats, indicatius d'un bosc de ribera ben estructurat i un hàbitat fluvial divers i ben conservat.

Així mateix, l'índex de Macroinvertebrats ha mostrat valors alts, que reflecteixen una bona qualitat ecològica de l'aigua.

Riu Muga al seu pas per Albanyà

| Albanyà | |
|---|---|
| Riu Muga - Albanyà | <ul style="list-style-type: none"> <li>- Instal·lació de cartells informatius sobre l'impacte de modificar l'hàbitat (moure còdols i pedres).</li> </ul> |

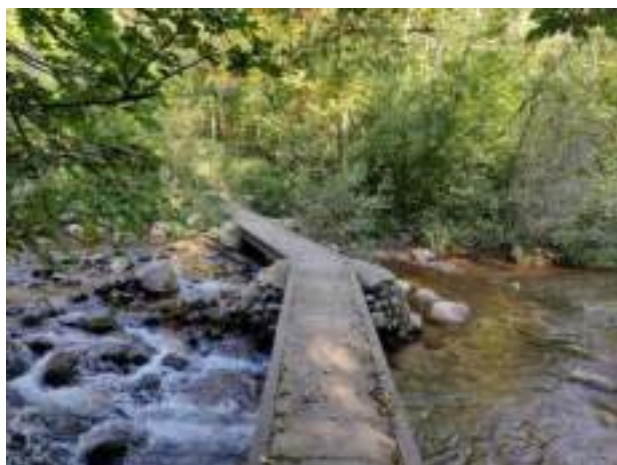
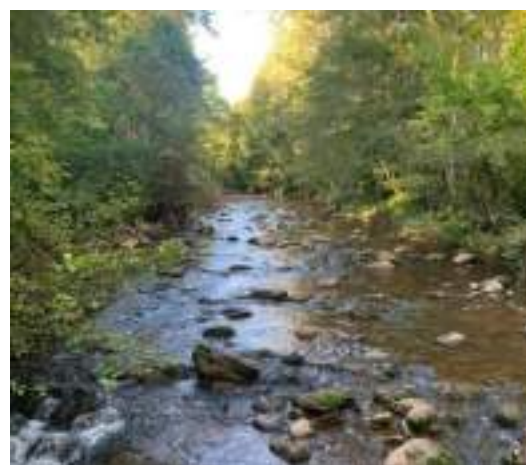
Al tram de la Muga on conflueix amb la riera de la Font de Palau, s'ha observat un hàbitat fluvial ben constituït, amb una bona diversitat d'ambients dins la llera i un bosc de ribera en bon estat de conservació. Tot i això, s'ha detectat la presència d'algunes espècies de flora exòtica, com la nyàmera (*Helianthus tuberosus*) i el plàtan (*Platanus × hispanica*), que podrien afectar la dinàmica natural del bosc de ribera si s'expandeixen.

Pel que fa a l'índex de Macroinvertebrats, s'han obtingut valors positius, indicatius d'una bona qualitat de l'aigua i d'un estat ecològic globalment favorable en aquest tram fluvial.

La Muga, al tram inferior de la font de Palau

| Sant Llorenç de la Muga | |
|---|---|
| Font de Palau | <ul style="list-style-type: none"> <li>- Eliminació d'espècies de flora exòtiques</li> </ul> |

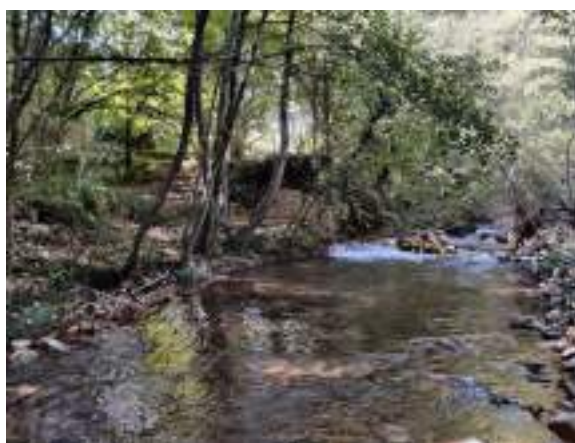
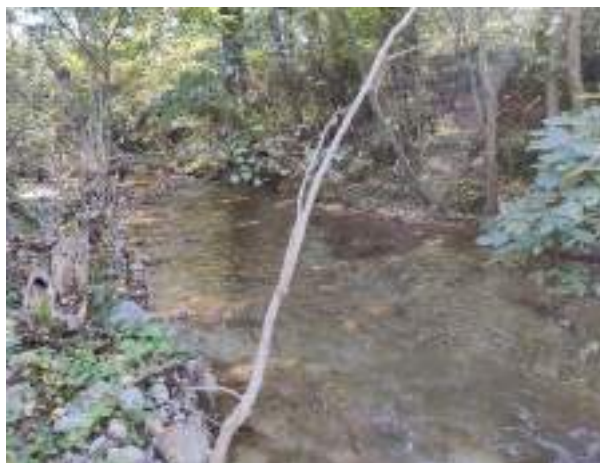
En aquest punt s'ha mostregjat un tram de riu on s'han obtingut valors elevats dels índexs IHF i QBR, resultat d'una bona heterogeneïtat de microhàbitats i de la presència de diferents règims de velocitat i profunditat del cabal, juntament amb un bosc de ribera ben estructurat i en bon estat de conservació. Pel que fa a l'índex de Macroinvertebrats, aquest ha mostrat valors intermedis, indicatius d'una qualitat ecològica moderadament bona. Cal destacar la presència aïllada d'alguns exemplars de plàtan (*Platanus × hispanica*), espècie exòtica que convindria controlar per evitar-ne la proliferació i preservar la naturalitat del bosc de ribera.

La Muga, a sota del Molí de Cadamont

| Sant Llorenç de la Muga | |
|---|---|
| Molí de Cadamont | <ul style="list-style-type: none"> <li>- Barrera per controlar l'accés motoritzat a la pista.</li> </ul> |

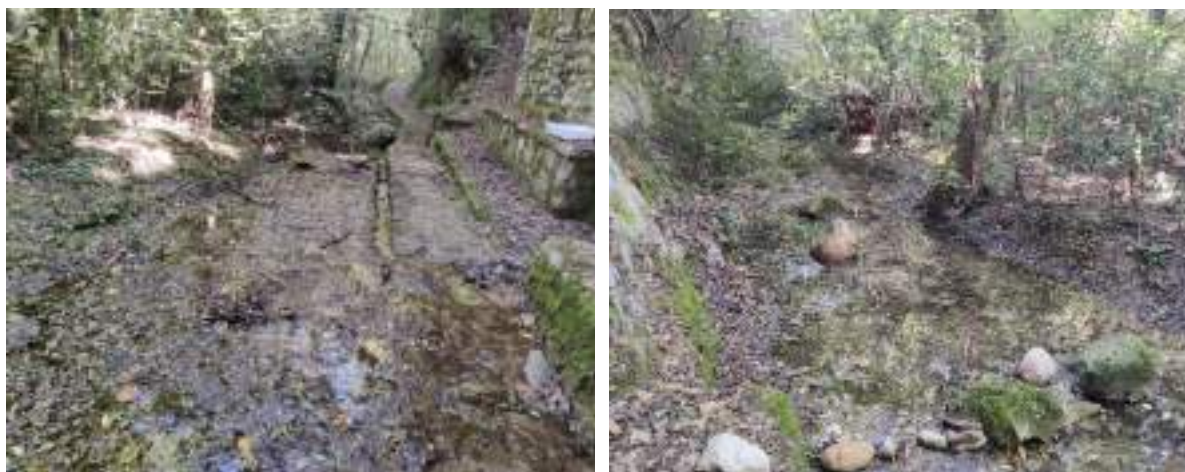
La Font del Turó es troba en una petita riera afluent del riu Muga. En aquest punt, l'índex IHF ha donat valors elevats, que reflecteixen que l'hàbitat fluvial està ben constituït. Tot i que la riera presenta un cabal reduït, s'hi observa la formació de diverses basses que enriqueixen la diversitat d'ambients i afavoreixen la presència de microhàbitats aquàtics.

Pel que fa al QBR, aquest ha donat valors intermedis, ja que, malgrat que la massa forestal és densa i ben estructurada, no presenta l'estructura ni la composició pròpies d'un bosc de ribera.

Finalment, l'índex de Macroinvertebrats ha mostrat valors baixos, indicant una qualitat ecològica limitada, possiblement condicionada pel baix cabal i la naturalesa intermitent de la riera.

| Sant Llorenç de la Muga | |
|---|---|
| Font del Turó | <ul style="list-style-type: none"> <li>- Neteja de l'entorn.</li> <li>- Creació de refugis per a la fauna.</li> </ul> |

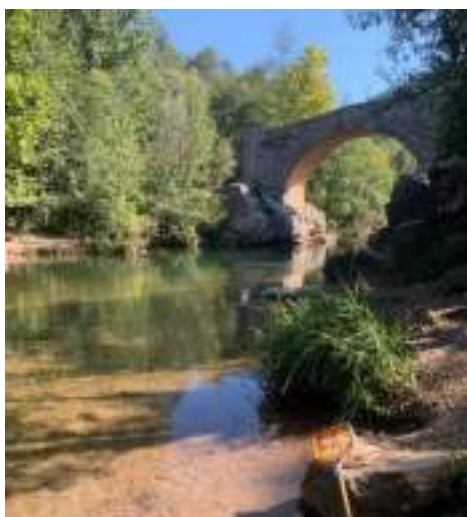
Al tram del riu Muga situat al Pont de Sant Antoni s'han obtingut valors elevats de l'índex d'Hàbitat Fluvial (IHF), resultat de la diversitat d'ambients aquàtics i dels diferents règims de velocitat i profunditat del cabal, que afavoreixen la formació de microhàbitats i una bona complexitat estructural. Així mateix, s'han registrat valors positius de l'índex de Qualitat del Bosc de Ribera (QBR), tot i que a la riba més propera a la zona urbanitzada s'observen signes de

freqüentació humana que podrien afectar la naturalitat i continuïtat del bosc de ribera.

Cal destacar la presència d'espècies exòtiques tant de flora, com la nyàmera (*Helianthus tuberosus*), com de fauna piscícola, amb la detecció de la perca (*Perca fluviatilis*) i el lluç de riu (*Esox lucius*), espècies que poden alterar l'equilibri ecològic del sistema fluvial i competir amb les autòctones.

Riu Muga, al Pont de Sant Antoni

| Sant Llorenç de la Muga | |
|---|---|
| Pont de Sant Antoni | <ul style="list-style-type: none"> <li>- Neteja de l'entorn.</li> <li>- Eliminació d'espècies de flora exòtiques.</li> </ul> |
