# **SERVEI DE DIAGNOSI DE LES ZONES HUMIDES DINS L'ÀMBIT DEL PROJECTE PSTD "RIUNATUR"**

**LOT 2. GARROTXA**

Autoria de la diagnosi: Sorelló Estudis al Medi Aquàtic S.L.

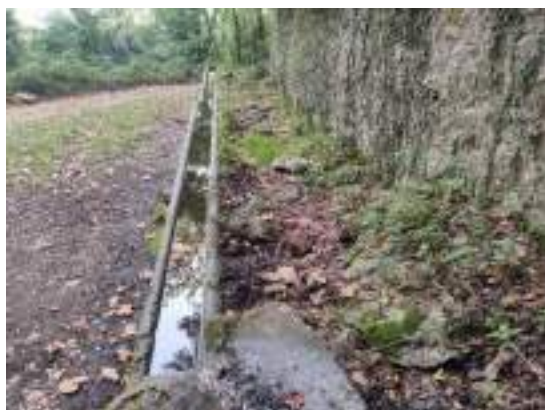
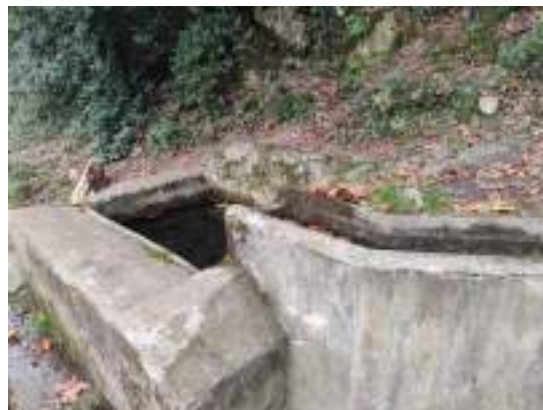
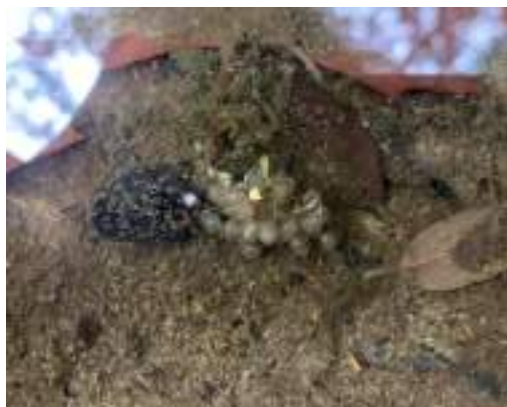
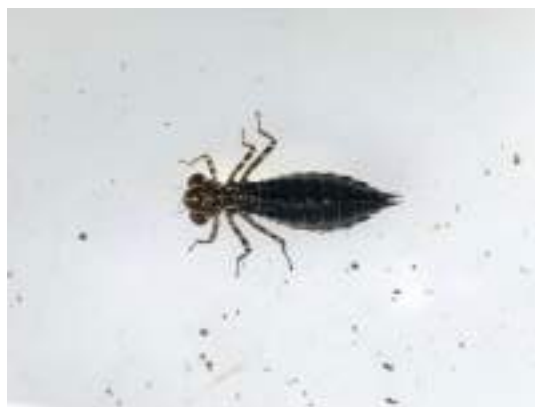
La font presenta dos abeuradors consecutius que canalitzen l'aigua de la surgència fins a un petit safareig final. En aquest punt s'han aplicat els índexs ECELS i de macroinvertebrats al conjunt d'estructures, obtenint valors baixos de l'índex ECELS, ja que es tracta d'un sistema artificial amb escassa heterogeneïtat i absència d'elements naturals que afavoreixin la creació de microhàbitats. Pel que fa a l'índex de macroinvertebrats, també s'han obtingut valors baixos, a causa de la presència de poques famílies d'aquests organismes, fet que pot estar relacionat amb la mida reduïda de la zona de mostreig i les condicions artificials de l'hàbitat.

Cal destacar la presència de capgrossos de tòtil (*Alytes almogavarii*), indicador d'una certa funcionalitat ecològica de l'espai malgrat el seu caràcter antròpic.

Abeuradors i safareig (dalt) i posta vella (baix esquerra) i larva d'aeshnidae (baix dreta).

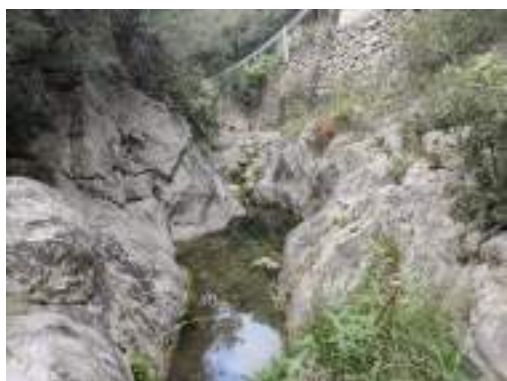
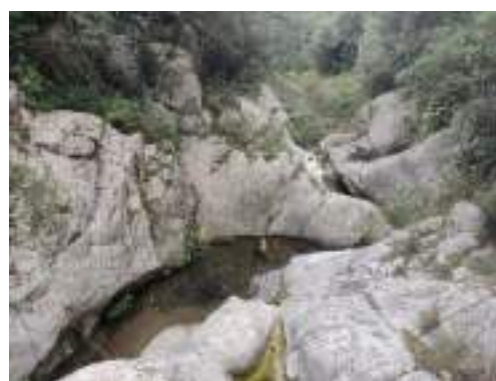
En aquest cas s'ha caracteritzat el petit congost rocós del tram superior del Torrent dels Rajolins. S'han obtingut valors alts de l'índex IHF, degut a la gran heterogeneïtat d'ambients dins de la llera del torrent, valors alts de l'índex QBR, ja que la vegetació presenta una bona estructura, tot i tenir una composició pròpia de l'alzinar de untanya, i finalment, l'índex de macroinvertebrats ha donat valors de bona qualitat de l'aigua.

Basses del torrent de rajolins

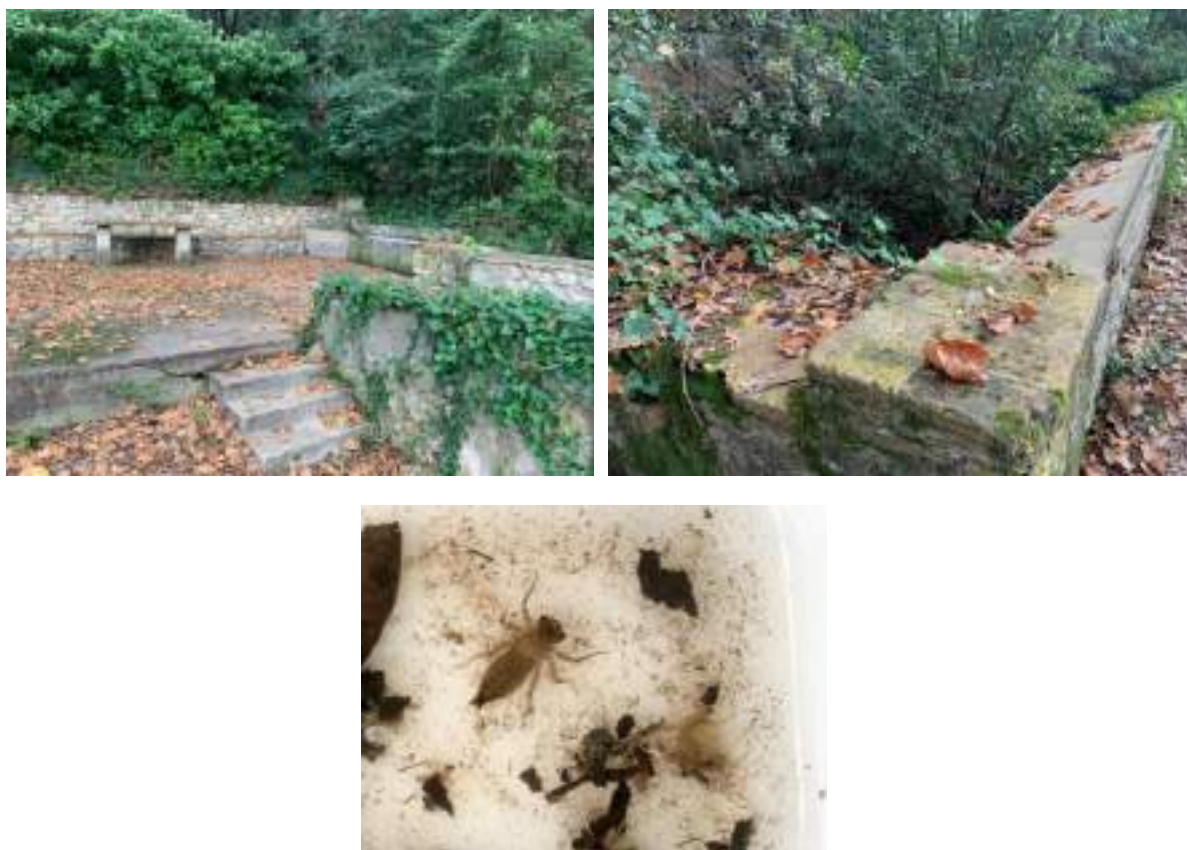
La Font de la Quera compta amb una surgència i un safareig de grans dimensions que actualment es troben secs. És per això que s'han aplicat els índexs a la petita riera que es troba just a sota de la font. S'han obtingut valors que indiquen un hàbitat fluvial ben constituït, ja que la riera compta amb certa heterogeneïtat d'ambients, un bosc de ribera relativament ben conservat, ja que hi trobem espècies pròpies d'ambients riparis, i finalment, valors baixos de l'índex de macroinvertebrats.

Font i safareig (dalt), larva de libel·lúlid i gammàrid (baix)

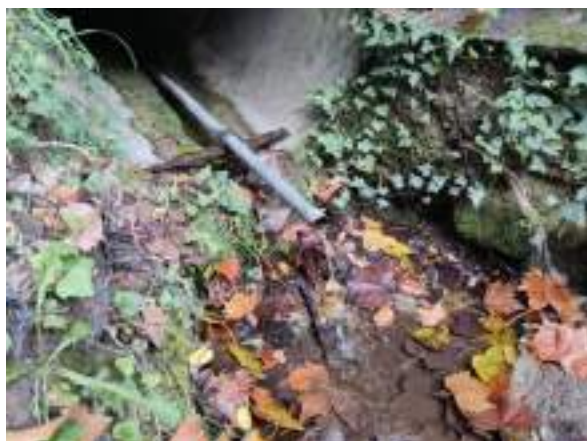
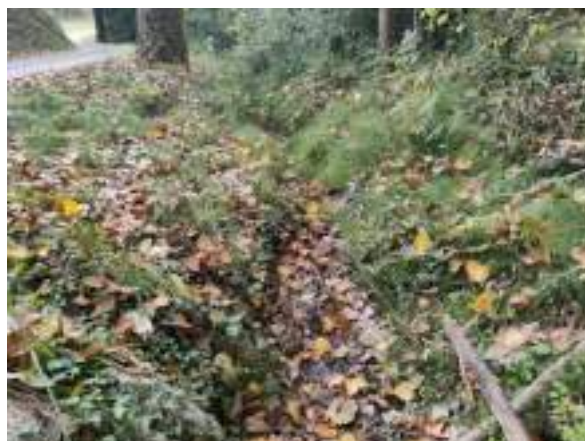
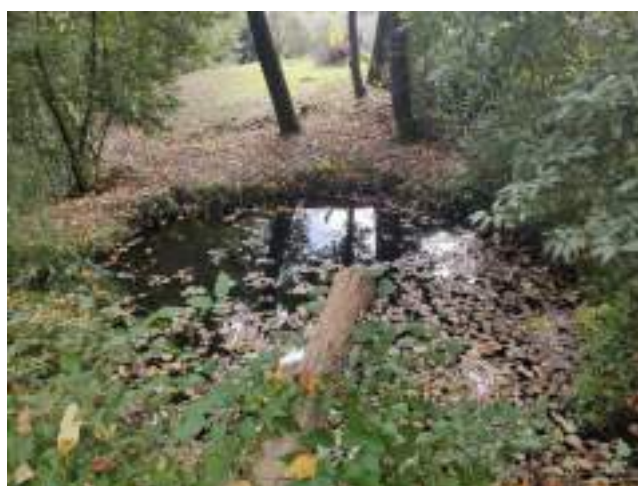
Canalització surgència i riera (dalt), bassa de la riera (baix)

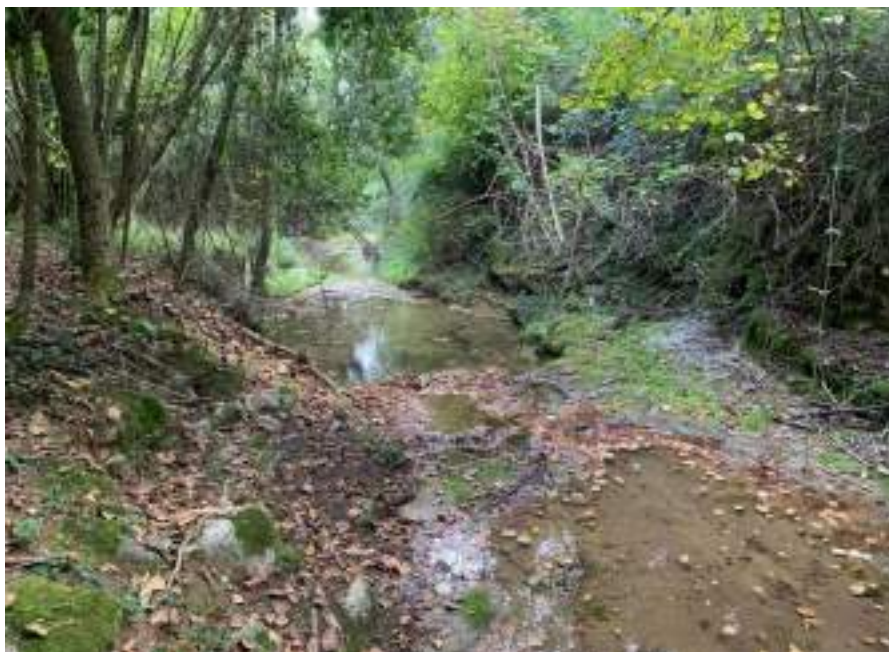
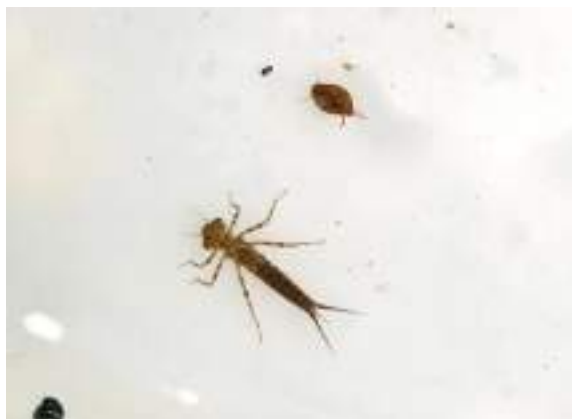
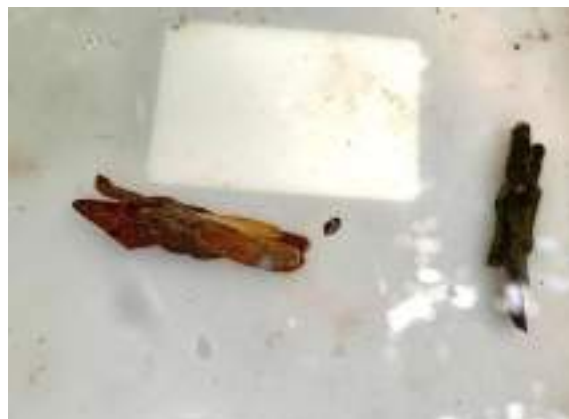
El tram de la riera de Capellades caracteritzat presenta valors de l'IHF elevats degut a la presència de nombrosos elements d'heterogeneïtat dins la llera de la riera, a més de diferents règims de velocitat i fondària del cabal. L'índex QBR ha donat valors de bona qualitat del bosc de ribera i, en l'índex de macroinvertebrats, s'han obtingut valors de qualitat de l'aigua intermèdia.

Riera de Capellades (sobre), larva de cenàgrid i físid (sota esquerra), leptocèrid.

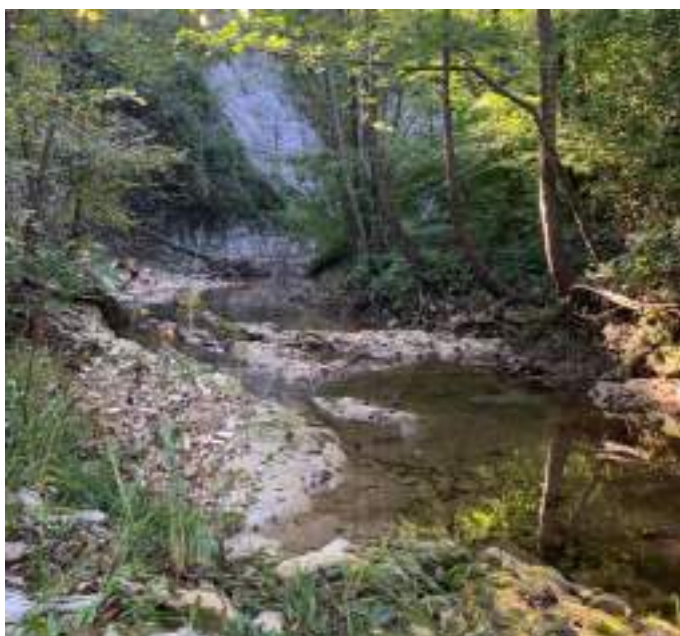
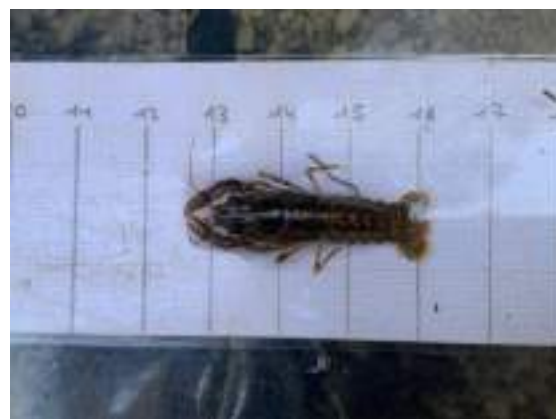
En el tram mostrejat de la Riera de la Vall de Bac s'han obtingut valors alts dels índexs QBR i IHF, indicant una bona estructura i composició de la vegetació de ribera, juntament amb un hàbitat fluvial ben constituït, amb diversitat de microhàbitats i règims de velocitat i fondària del cabal. D'altra banda, l'índex de macroinvertebrats mostra valors de bona qualitat de l'aigua, destacant la presència de cranc de riu autòcton (*Austropotamobius pallipes*). En alguns punts de la riera s'han observat espècies al·lòctones com el plàtan d'ombra (*Platanus hispanica*) i la budleia (*Buddleja davidii*).

Riera de la Vall del Bac (esquerra) cranc de riu autòcton (dreta)

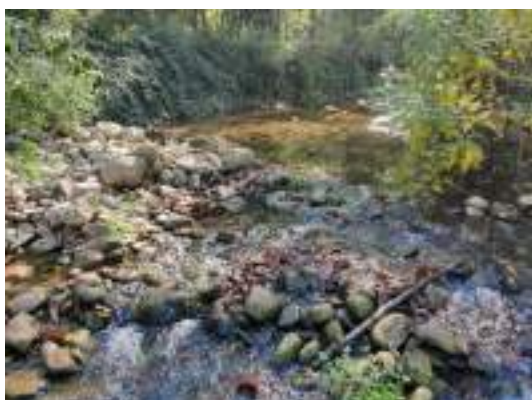
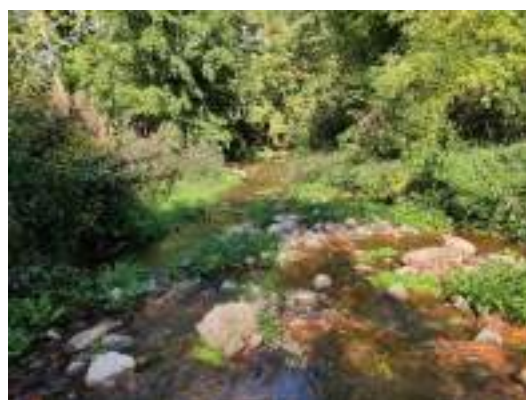
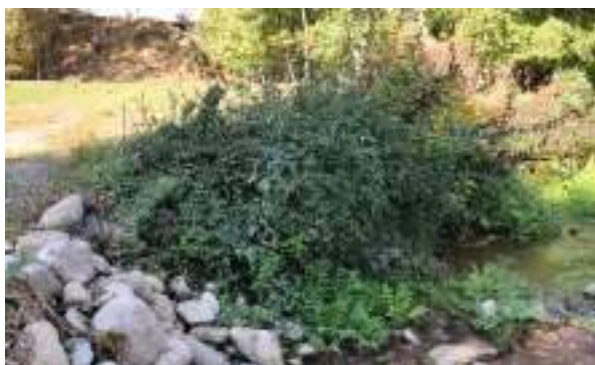
Aquest punt es troba en el tram de la riera de Bianya abans d'unir-se amb el torrent de Capsec. En aquest cas s'han obtingut valors positius de l'índex IHF, ja que la llera compta amb nombrosos elements d'heterogeneïtat que generen microhàbitats. D'altra banda, l'índex QBR ha donat valors mediocres, degut a la manca de bosc de ribera en part de la riba, ja que el terreny contigu a la riera són prats de pastura, a més de la presència d'espècies al·lòctones com el plàtan d'ombra (*Platanus hispanica*), la nyàmera (*Helianthus tuberosus*) i la budleia (*Buddleja davidii*). Finalment, s'ha aplicat l'índex de macroinvertebrats, del qual s'han obtingut valors intermedis de qualitat de l'aigua.

Riera de Bianya (sobre), Budleia (sota)

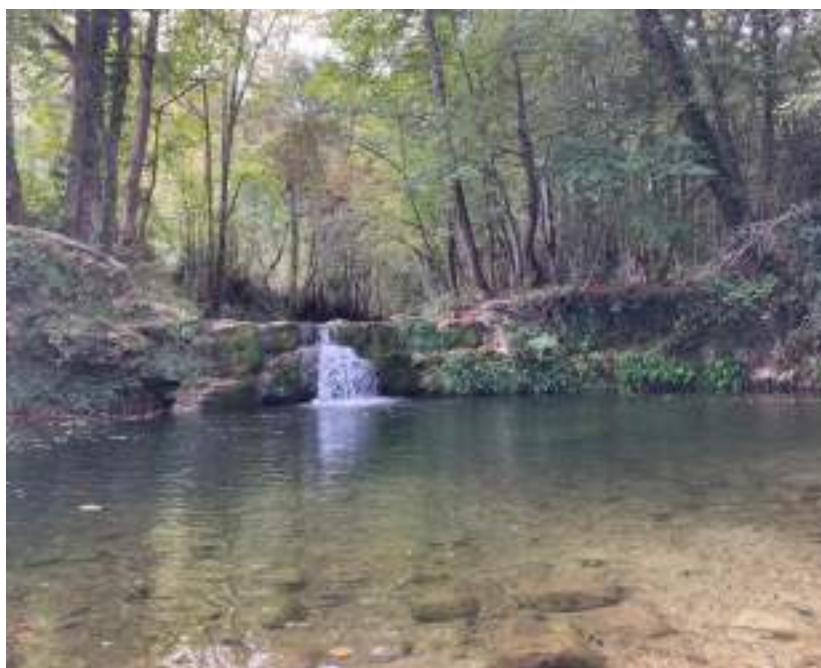
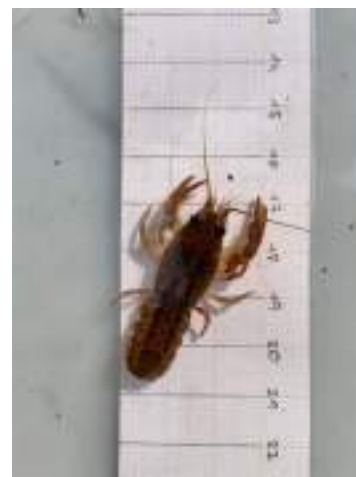
El gorg mostrejat es troba a la riera de Santa Llúcia de Puigmal i, en base als índexs IHF i QBR, s'ha observat que tant el bosc de ribera com l'hàbitat fluvial es troben en un molt bon estat de conservació.

D'altra banda, s'ha aplicat l'índex de macroinvertebrats, del qual s'han obtingut valors intermedis. El fet que es donin valors baixos de l'índex de macroinvertebrats en un entorn en bon estat de conservació pot ser resultat de la freqüentació de l'espai.

Gorg del Molí den Solà (esquerra) i cranc de riu autòcton (dreta)

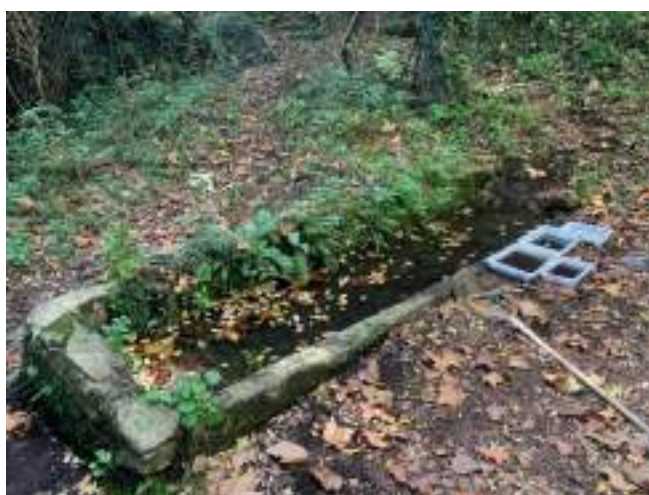
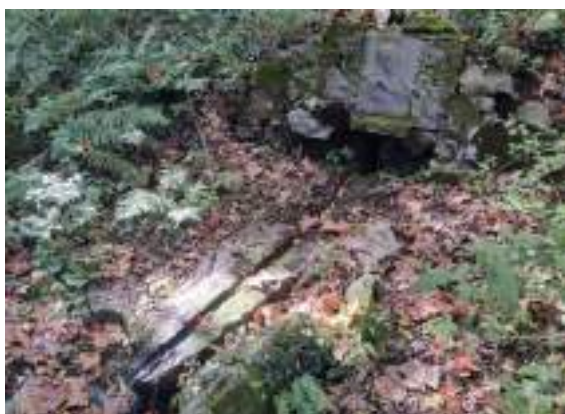
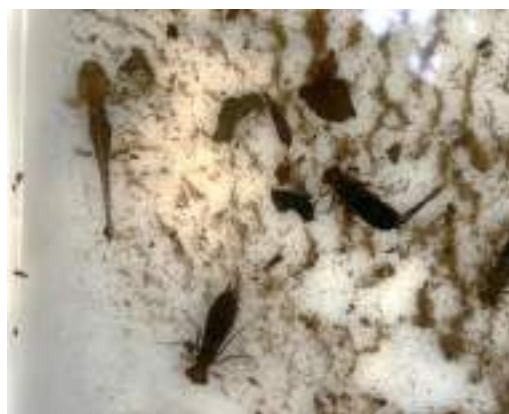
L'aigua de la surgència de la Fontpobra és canalitzada fins a una cubeta de pedra on s'han aplicat els índexs ECELS i de macroinvertebrats. En aquest primer índex s'han obtingut valors baixos degut a la homogeneïtat del medi i, d'altra banda, s'han obtingut valors molt baixos a l'índex de macroinvertebrats. A més, s'ha detectat la presència de larves de salamandra (*Salamandra salamandra*).

Bassa de la Fontpobra (sobre), surgència de la Fontpobra i Larves d'odonat i salamandra (sota)

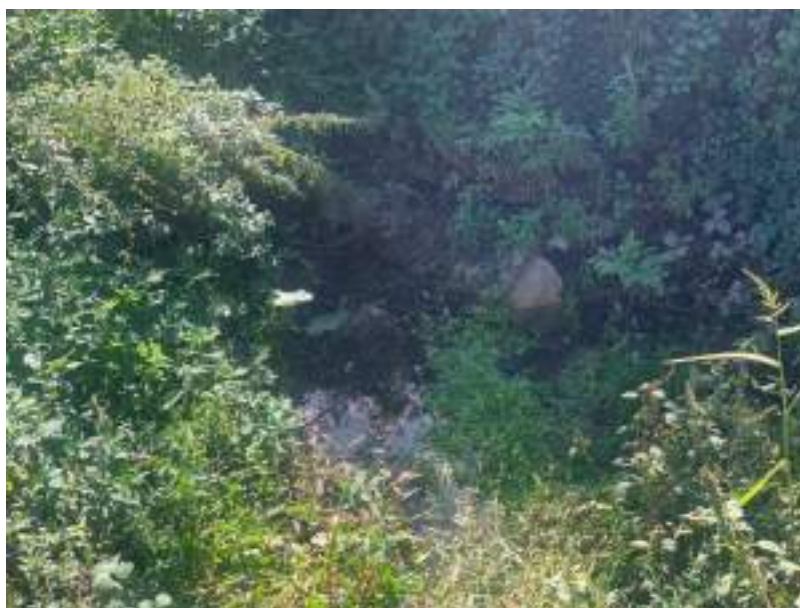
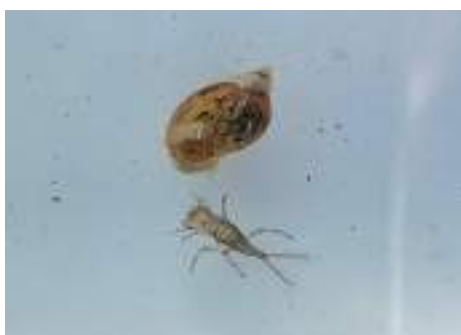
La font del Consol compta amb un parell de safarejos on s'acumula l'aigua, que, a través d'un sobreeixidor, arriba a un canal fins a formar una petita bassa. En aquest punt s'ha caracteritzat la bassa, obtenint valors de l'índex ECELS intermedis, juntament amb valors intermedis de l'índex de macroinvertebrats. Durant el mostreig es va observar un gran nombre d'odonats adults aparellant-se i ponent els ous a la bassa.

Bassa de la riera de la Font del Consol (sobre), larva de ditíscid i limneid

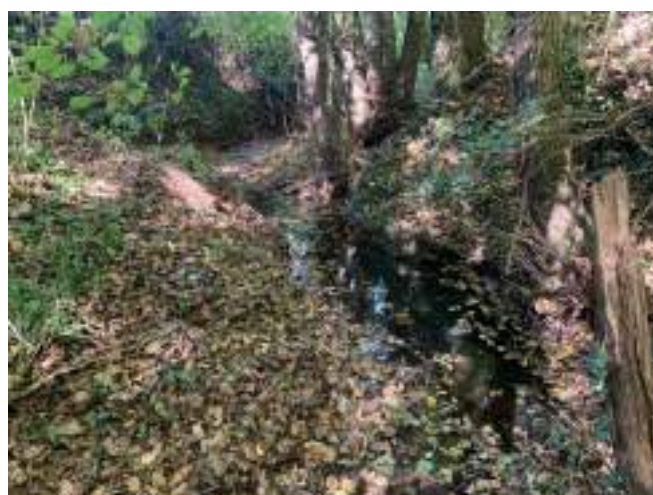
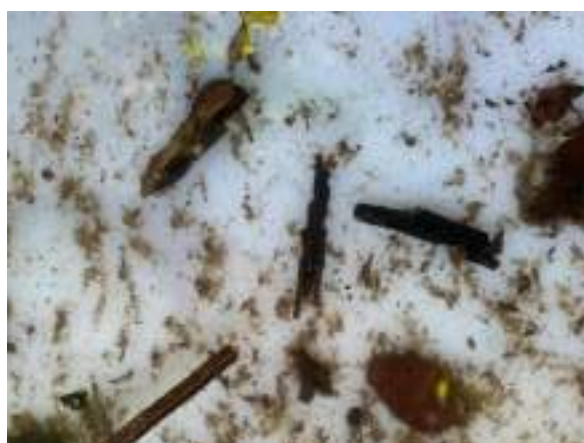
El tram caracteritzat del riu Ser mostra un hàbitat fluvial relativament ben constituït, amb un bosc de ribera en estat mediocre de conservació, degut a que es troba envoltat de camps, per una banda, i de la carretera, per altra. Finalment, de l'índex de macroinvertebrats s'han obtingut valors positius de qualitat de l'aigua.

Riu Ser (sobre), individus de diferents espècies de tricòpter (sota)

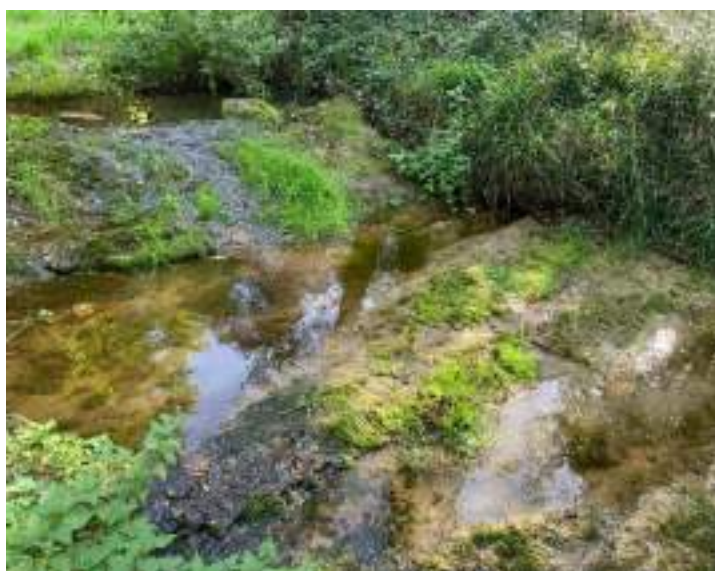
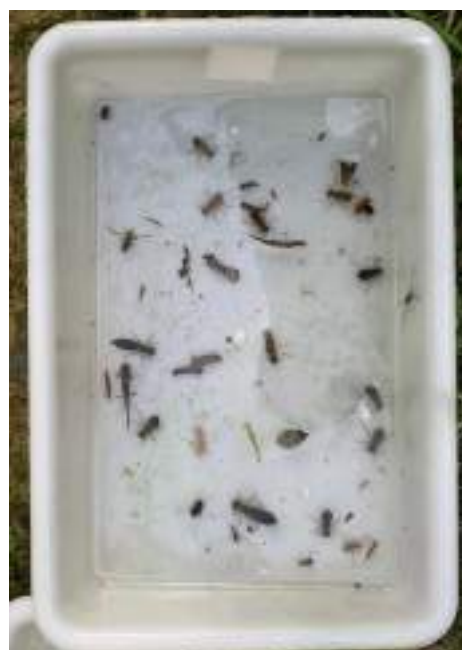
A la zona mostrejada s'observa un hàbitat fluvial ben constituït, amb gran diversitat d'ambients dins la llera, un bosc de ribera en un estat de conservació intermedi, degut a la manca de coberta arbòria en part de la riba, i uns valors alts de l'índex de macroinvertebrats, degut a la presència d'un nombre elevat de famílies observades d'aquests organismes. També s'ha detectat la presència d'amfibis com salamandra (*Salamandra salamandra*) i granota verda (*Pelophylax perezi*).

Riera de Samariu (esquerra), mostra obtinguda de macroinvertebrats (dreta)

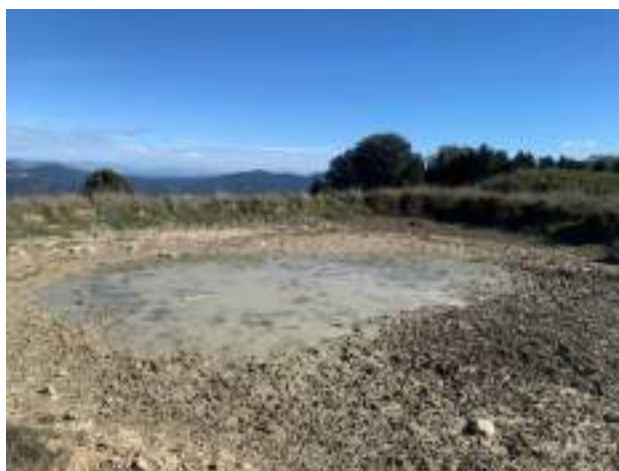
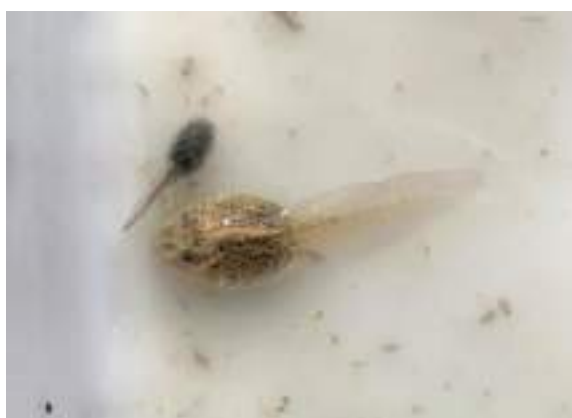
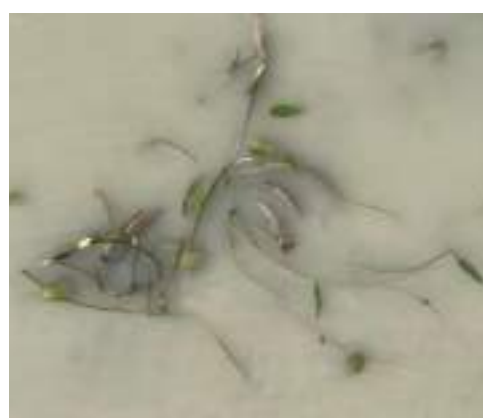
La bassa es troba en una zona de prats, en la qual s'observa un ús ramader i l'assecamment parcial d'aquesta en el moment de la visita a camp. S'han obtingut valors positius de l'índex ECELS, degut a la presència de vegetació aquàtica i absència d'estructures artificials. D'altra banda, s'han obtingut valors baixos de qualitat de l'aigua en base a l'índex de macroinvertebrats, i s'ha detectat la presència de capgrossos de granoteta de punts (*Pelodytes punctatus*).

Bassa (sobre), Capgrossos de granoteta de punts (sota esquerra), Vegetació aquàtica (sota dreta)

la Font de Malla, es proposa una gestió controlada de les pastures mitjançant un tancat perimetral i la creació d'un abeurador alternatiu, així com la millora de la retenció hídrica i la diversificació d'hàbitats, creant zones amb diverses fondàries i vegetació aquàtica. Als gorgs del Molí dels Murris i de la Plana, les actuacions se centren en el seguiment de les recomanacions del Pla d'Ús Públic i en la restauració dels microhàbitats degradats pel trepig i el bany, per compatibilitzar l'ús recreatiu amb la conservació. Finalment, al riu Brugent (tram proper a l'EDAR), es planteja la retirada de flora exòtica invasora i la incorporació d'elements naturals a la llera per incrementar la diversitat hidromorfològica i afavorir la presència d'espècies autòctones.

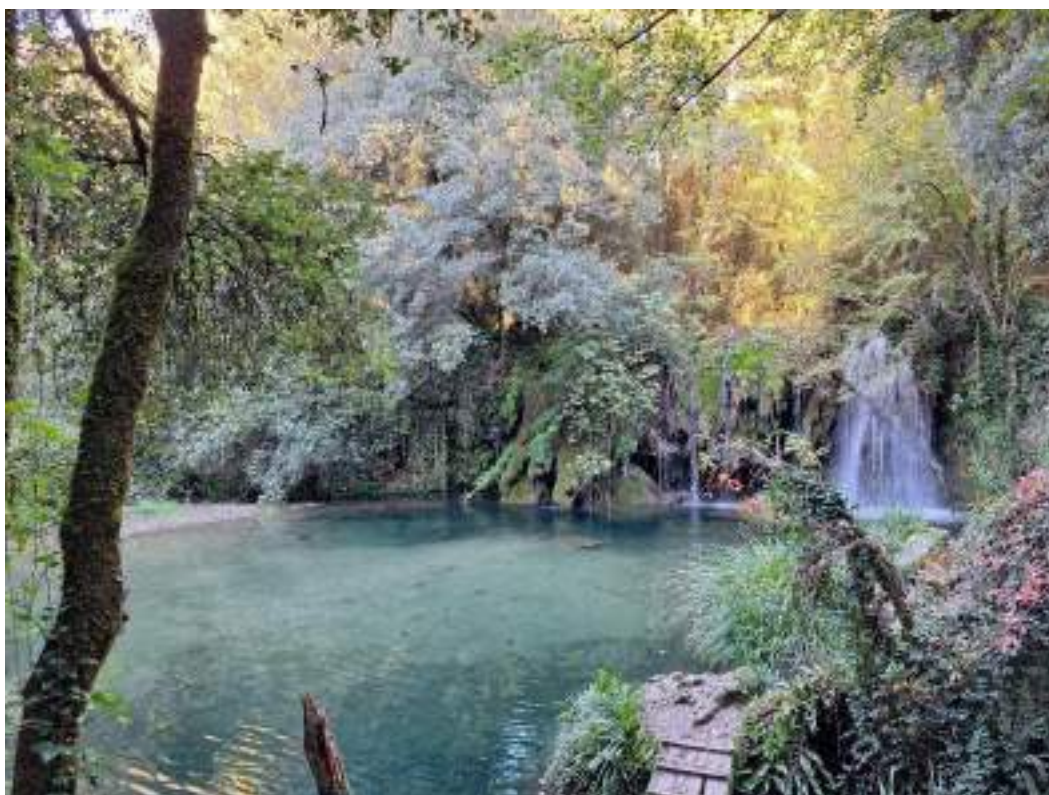
En aquest cas s'ha caracteritzat un gorg de grans dimensions, en el qual s'han obtingut valors alts tant de l'IHF com del QBR, ja que l'hàbitat fluvial compta amb microhàbitats diversos i una vegetació ben constituïda, pròpia d'ambients riparis. D'altra banda, s'ha obtingut un valor molt baix de l'índex de macroinvertebrats. Cal tenir en compte que l'àrea que es va poder mostrejar va ser reduïda, degut a la profunditat del gorg, juntament amb la possible sobrefrequentació de l'espai, siguin la causa d'uns resultats tan baixos en l'índex de macroinvertebrats.

| Les Planes d'Hostoles | |
|---|---|
| Gorg del Molí dels Murris | <ul style="list-style-type: none"> <li>- Seguiment de les recomanacions del Pla d'Ús públic.</li> <li>- Restauració dels microhàbitats degradats per el trepig o el bany.</li> </ul> |

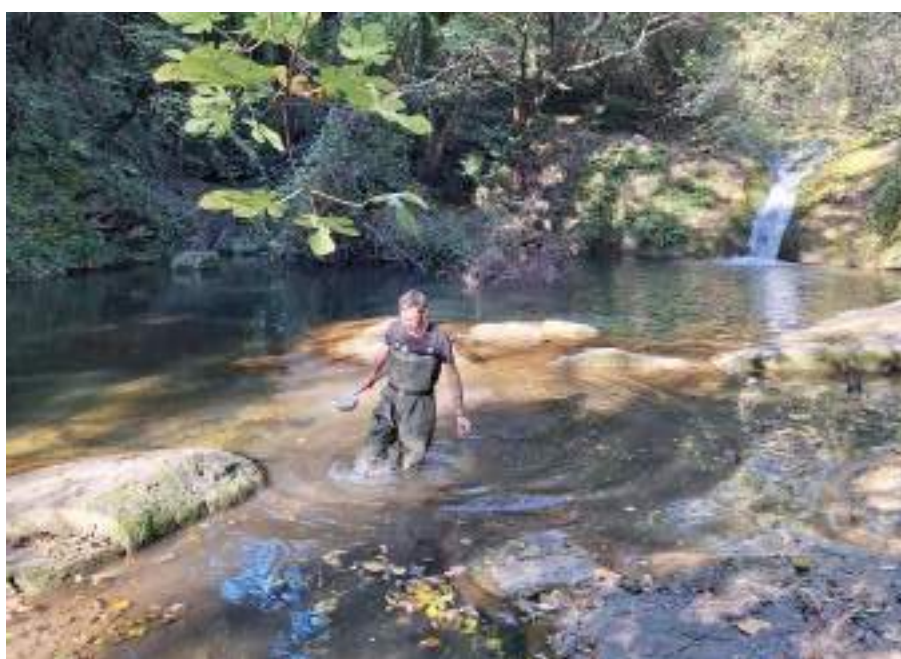
Al Gorg de la Plana s'ha observat un bosc de ribera en bon estat de conservació i un hàbitat fluvial ben constituït. D'altra banda, s'han obtingut valors de l'índex de macroinvertebrats que indiquen una qualitat de l'aigua intermèdia.

| Les Planes d'Hostoles | |
|---|---|
| Gorg de la Plana | <ul style="list-style-type: none"> <li>- Seguiment de les recomanacions del Pla d'Ús públic.</li> <li>- Restauració dels microhàbitats degradats per el trepig o el bany.</li> </ul> |

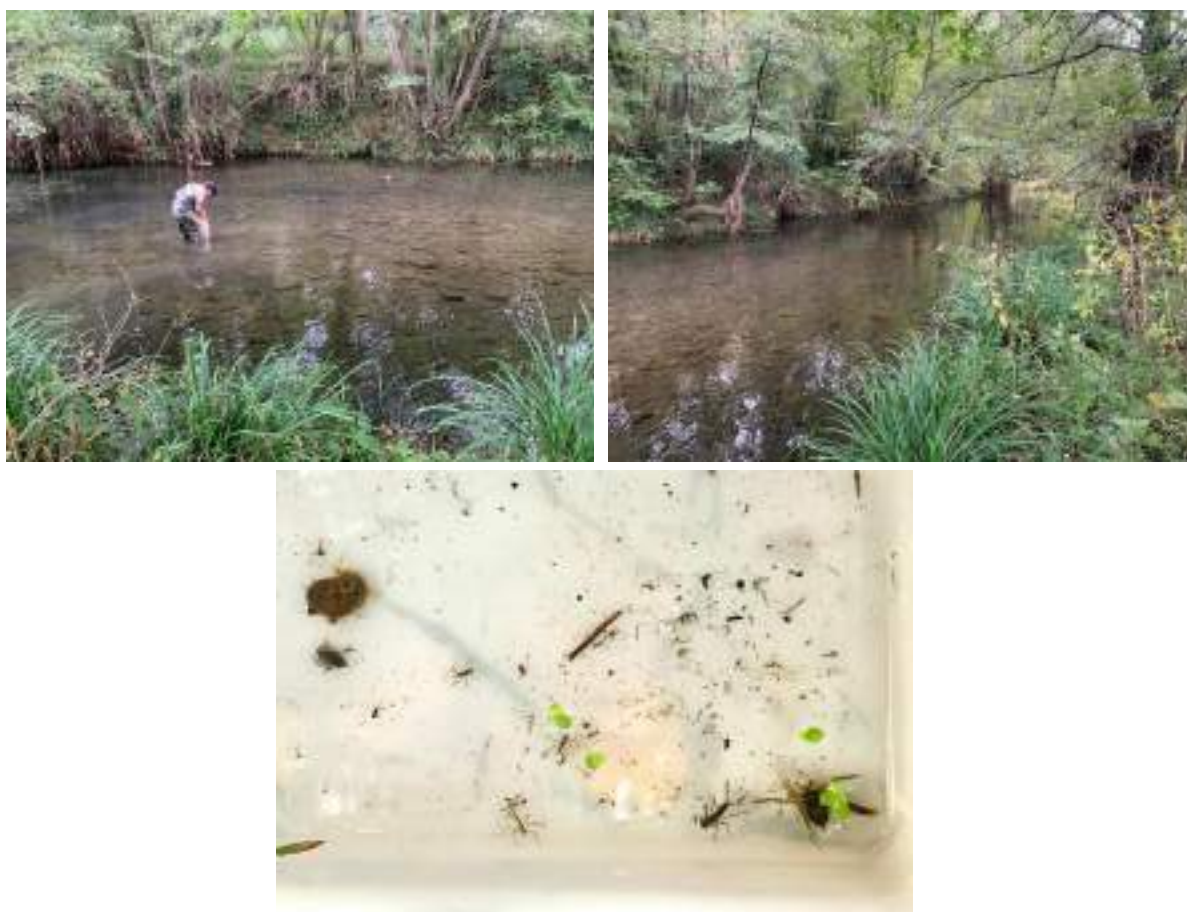
S'han obtingut valors intermedis de l'índex IHF, degut a que la llera del riu és força homogènia quant al règim de velocitat del cabal i la fondària. D'altra banda, s'han obtingut valors de QBR alts, ja que la vegetació de ribera es troba en bon estat, exceptuant la presència d'espècies al·lòctones com *Helianthus tuberosus* i *Acer negundo*. Per últim, l'índex de macroinvertebrats ha donat valors de bona qualitat de l'aigua. En aquest punt seria interessant actuar sobre la vegetació al·lòctona.

Tram mostrejat del Brugent (sobre), mostreig de macroinvertebrats (sota)

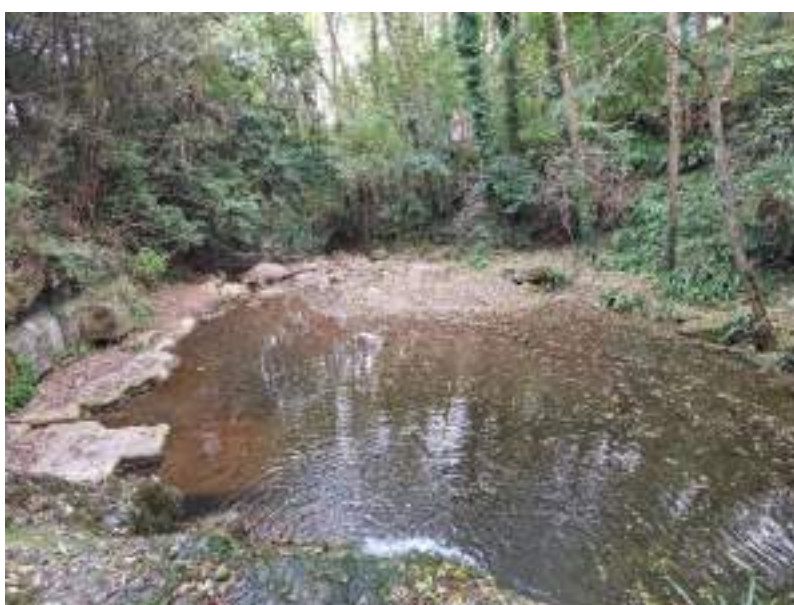
Gorga Blava

El Gorg Blau es troba en molt bon estat de conservació, ja que s'han obtingut valors alts en els tres índexs aplicats. S'ha observat un hàbitat fluvial ben constituït i divers en microhàbitats, un bosc de ribera amb una bona composició i estructura, i, finalment, una diversitat de famílies de macroinvertebrats que indiquen una bona qualitat de l'aigua.

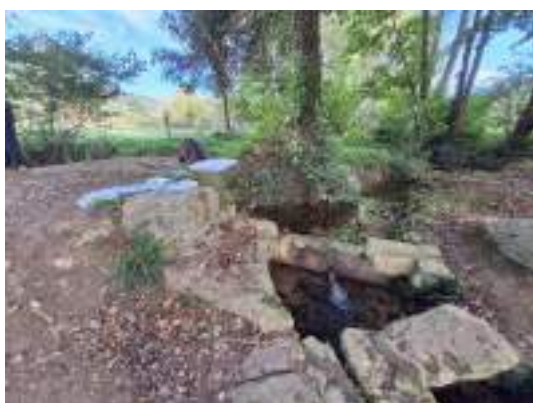
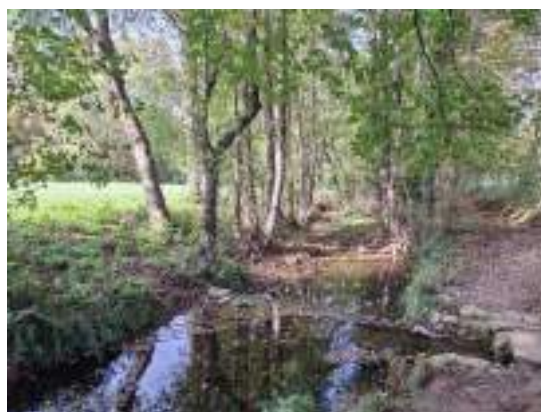
Fotos del punt de mostreig

S'han obtingut resultats positius de l'índex IHF, degut a la diversitat d'ambients dins la llera, valors baixos de QBR, ja que la vegetació present es limita a una franja de plàtan d'ombra (*Platanus hispanica*) a la vora de la riera. Finalment, l'índex de macroinvertebrats ha donat resultats que indiquen una bona qualitat de l'aigua.

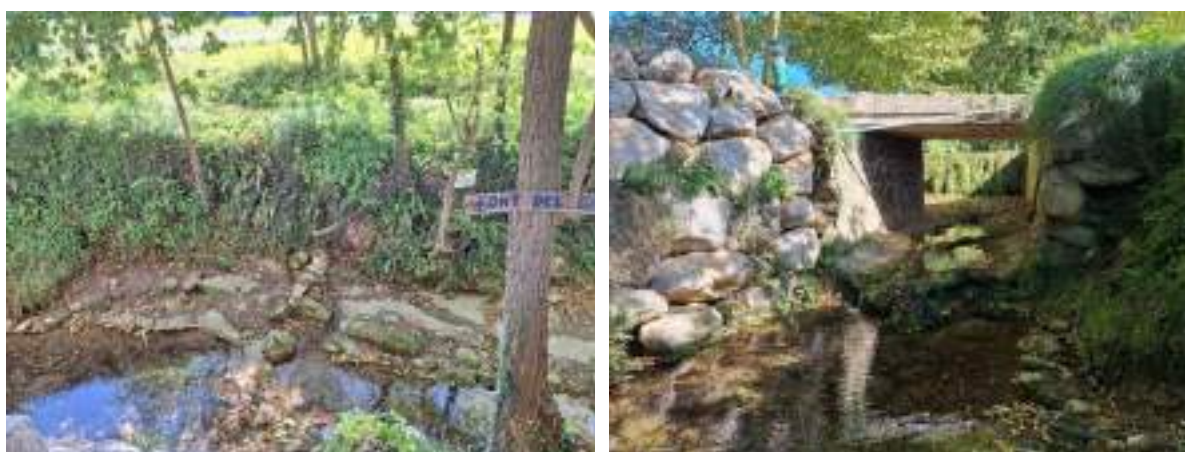
Punt de mostreig

En aquest punt s'ha caracteritzat la riera de Ridaura, on es troba la Font del Gat. En aquest tram s'ha observat un hàbitat fluvial divers i ben constituït, un bosc de ribera degradat degut a la manca de coberta forestal, i valors de l'índex de macroinvertebrats que indiquen una qualitat de l'aigua intermèdia.

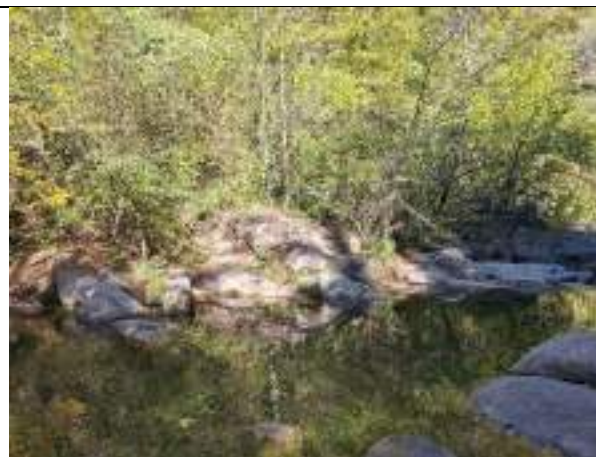
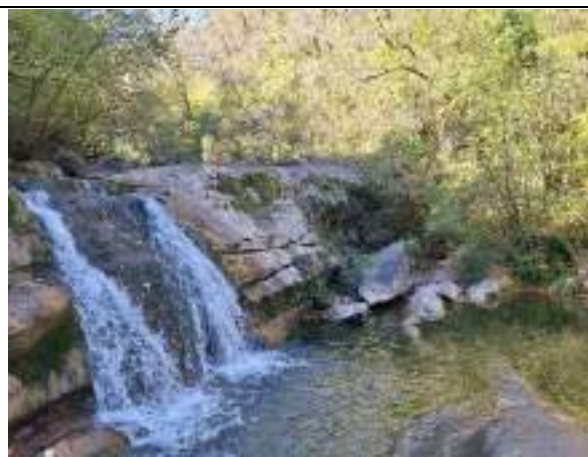
Àrea de mostreig

En aquest punt s'han obtingut valors alts de l'índex IHF, que indiquen que l'hàbitat fluvial està ben constituït, ja que presenta elements que donen heterogeneïtat a la llera i generen microhàbitats. D'altra banda, el bosc de ribera es troba en bon estat de conservació, i l'índex de macroinvertebrats ha donat valors intermedis de qualitat de l'aigua.

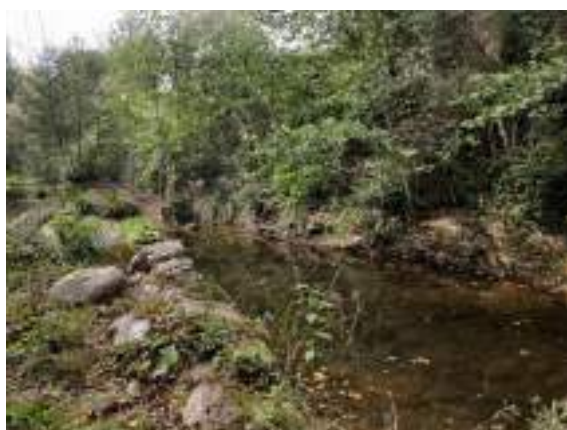
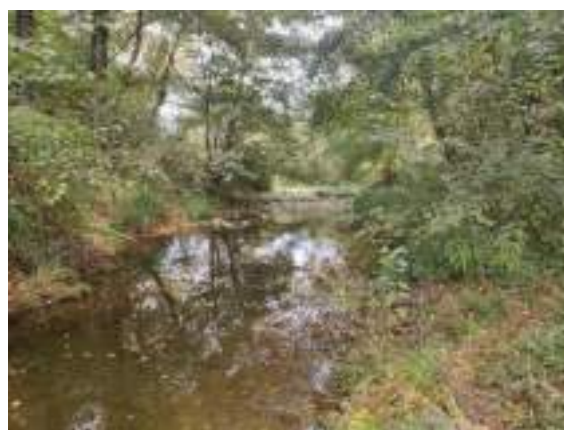
Zona d'estudi

En aquest cas s'ha caracteritzat el tram de la riera d'Oix, on es troba el pont medieval. S'han obtingut valors alts en els índexs QBR i IHF, ja que la llera presenta diversos ambients i microhàbitats, i el bosc de ribera està ben constituït. En concordança amb els resultats dels altres índexs, s'han obtingut resultats positius de qualitat de l'aigua en base a l'índex de macroinvertebrats.

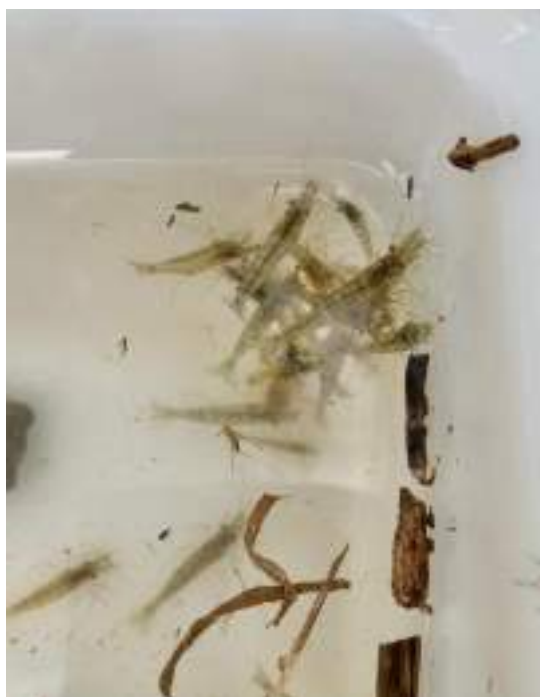
En aquest cas s'ha caracteritzat un tram del Fluvià als peus de Castellfolit de la Roca. S'han obtingut valors alts de l'índex IHF, ja que es tracta d'un tram rocós amb diversitat de microhàbitats; valors intermedis de QBR, degut a la poca diversitat d'espècies autòctones a la coberta arbòria i la presència d'espècies al·lòctones com el plàtan d'ombra (*Platanus hispanica*). D'altra banda, s'han obtingut valors de

qualitat de l'aigua mediocres en base a l'índex de macroinvertebrats. A més, durant la visita a camp es va observar un exemplar de visó americà (*Neogale vison*).

Exemplars d'individus de la família *atyidae*

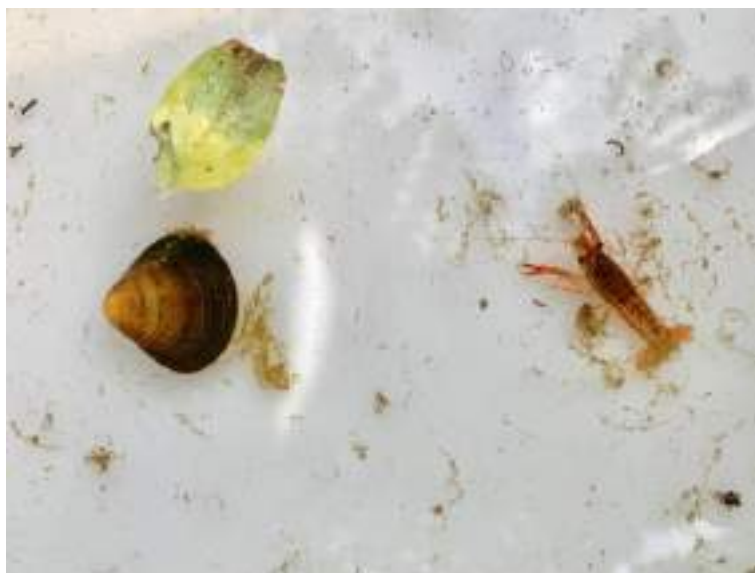
En aquest tram del riu Fluvià es forma una illa de grans dimensions al mig de la llera. Els índexs aplicats mostren un bon estat de conservació del bosc de ribera i un hàbitat fluvial ben constituït. D'altra banda, l'índex de macroinvertebrats ha donat valors de qualitat de l'aigua baixos, i s'ha detectat presència d'espècies exòtiques com la cloïssa asiàtica (*Corbicula fluminea*) i el cranc americà (*Procambarus clarkii*).

Exemplars de cloïssa asiàtica i cranc americà trobats al punt

Les actuacions previstes al municipi de Montagut s'integren dins una estratègia global de gestió i restauració ecològica dels ambients aquàtics, amb l'objectiu de millorar la qualitat dels ecosistemes fluvials i la seva biodiversitat. En el cas de la passarel·la del Fluvià, el tram es troba degradat principalment per la presència de flora exòtica, per la qual cosa es proposa eliminar les espècies invasores i substituir-les per arbres de ribera autòctons com el *Fraxinus angustifolius*, el *Alnus glutinosa* i el *Salix alba*. D'altra banda, a l'illa del Fluvià, tot i que l'hàbitat fluvial es troba en bon estat, es detecta la presència de diverses espècies al·lòctones com el *Acer negundo* i l'*Ailanthus altissima*, per la qual cosa es proposa actuar sobre la vegetació per eliminar-les i afavorir el creixement de flora autòctona. Finalment, a la bassa del Coll de Plana, tot i que es troba en bones condicions, l'ús del bestiar ha afectat algunes zones de la riba. Es planteja restringir l'accés a la meitat de la riba mitjançant filat elèctric per tal de permetre el desenvolupament de la vegetació, creant així un refugi per a la fauna local.

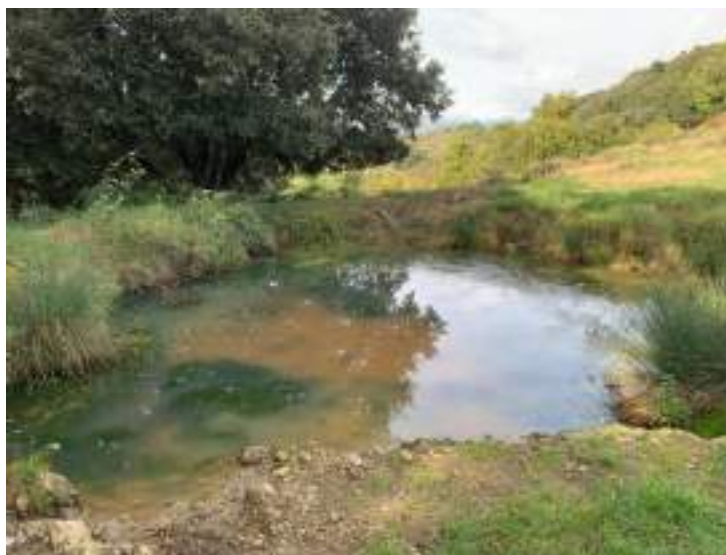
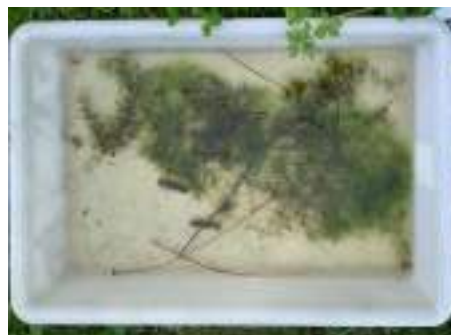
Aquest bassa es troba en una zona amb un paisatge mosaic, on es combinen prats de pastura i bosc. S'han obtingut valors intermedis de l'índex ECELS, degut a l'ús ramader d'aquesta, tot i que presenta característiques positives com la presència de vegetació aquàtica i emergent. D'altra banda, s'han obtingut valors intermedis de l'índex de macroinvertebrats.

Fotografia de la bassa (esquerra) i mostra de macroinvertebrats (dreta)

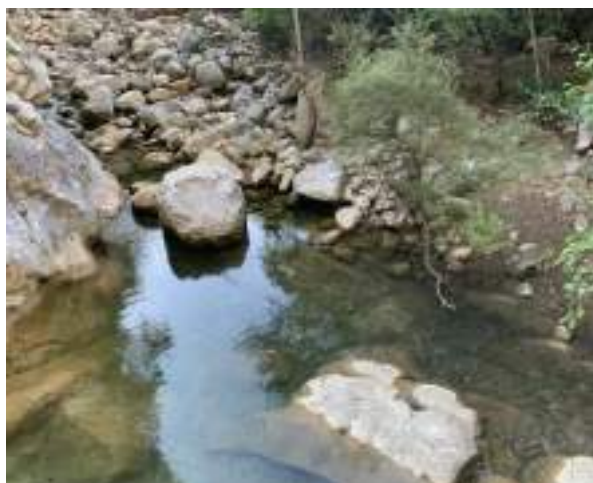
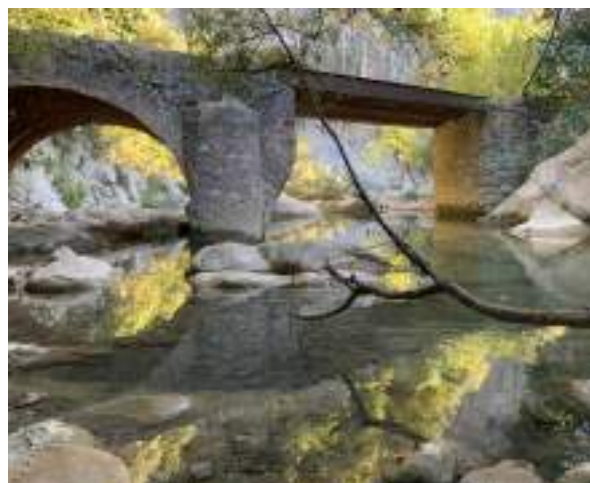
Punt de mostreig

El tram mostrejat presenta un hàbitat fluvial ben constituït, ja que compta amb diversitat d'ambients dins la llera, a més de diversitat de règims de velocitat i fondària del cabal. El bosc de ribera es troba en molt bon estat de conservació, ja que està compost per flora autòctona ben estructurada. Finalment, l'índex de macroinvertebrats mostra valors de qualitat de l'aigua mediocres.

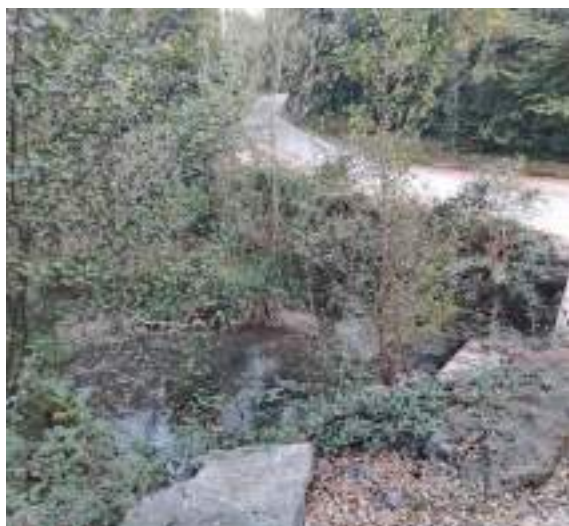
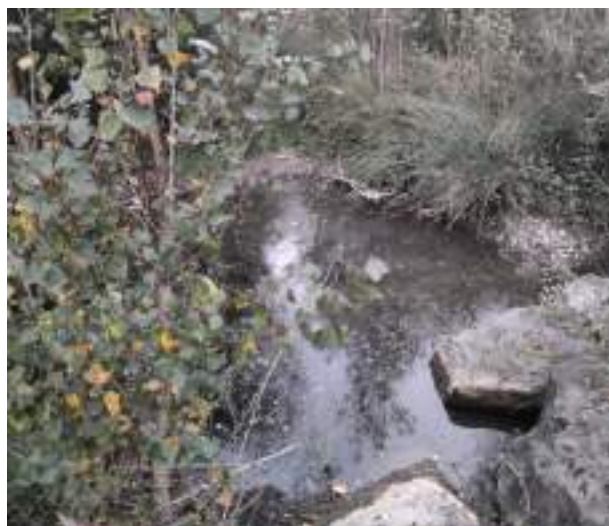
Punt de mostreig

En el moment de la visita a camp, la llera del riu Borró estava pràcticament seca i només es va poder mostrejar una bassa formada sota un gual de formigó semipermeable, construït per permetre el pas de vehicles per sobre el riu. El tram caracteritzat presenta un bosc de ribera parcialment degradat, degut a la proximitat a la carretera i a la manca de coberta arbòria en part de la ribera. D'altra banda, l'índex IHF ha donat valors que indiquen que l'hàbitat fluvial està ben constituït, i l'índex de macroinvertebrats ha donat valors baixos de qualitat de l'aigua.

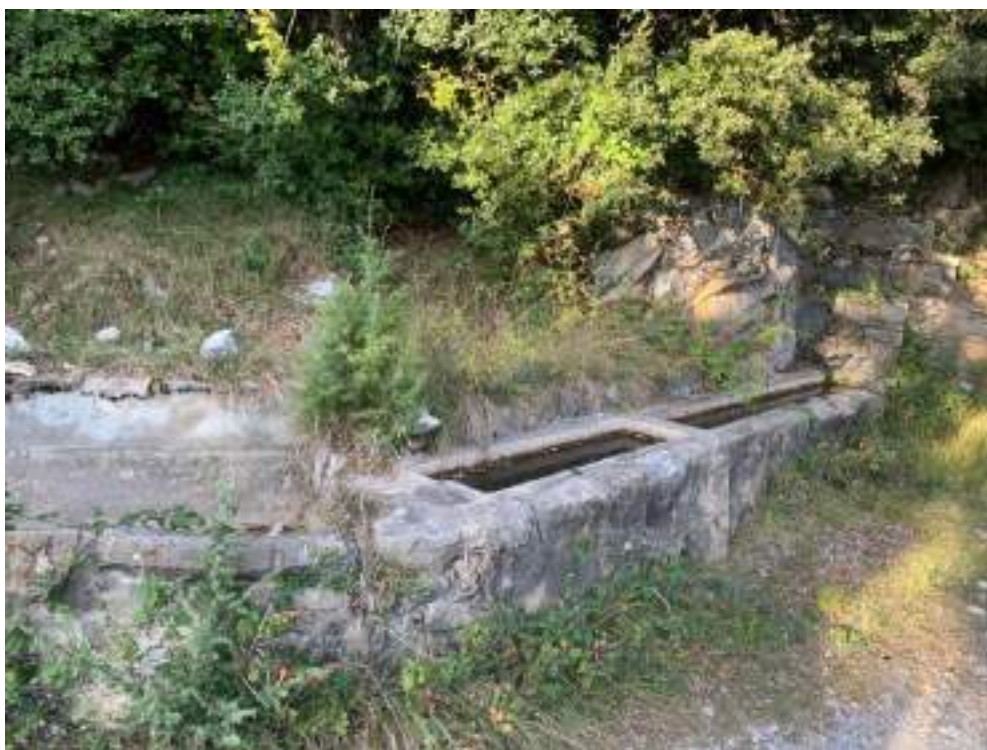
En aquest cas, la font es troba a la vora de la pista forestal i compta amb tres abeuradors consecutius, dels quals només els dos primers contenien aigua. En tractar-se d'una estructura artificial amb poca heterogeneïtat d'ambients i mida reduïda, s'han obtingut valors baixos de l'índex ECELS, i d'altra banda, s'han obtingut valors de l'índex de macroinvertebrats que indiquen una mala qualitat de l'aigua. Als abeuradors es va observar gran quantitat de capgrossos de tòtil (*Alytes almogavarii*).

Abeurador de la font del Serradell
