# **SERVEI DE DIAGNOSI DE LES ZONES HUMIDES DINS L'ÀMBIT DEL PROJECTE PSTD "RIUNATUR"**

**LOT 2. GARROTXA**

Autoria de la diagnosi: Sorelló Estudis al Medi Aquàtic S.L.

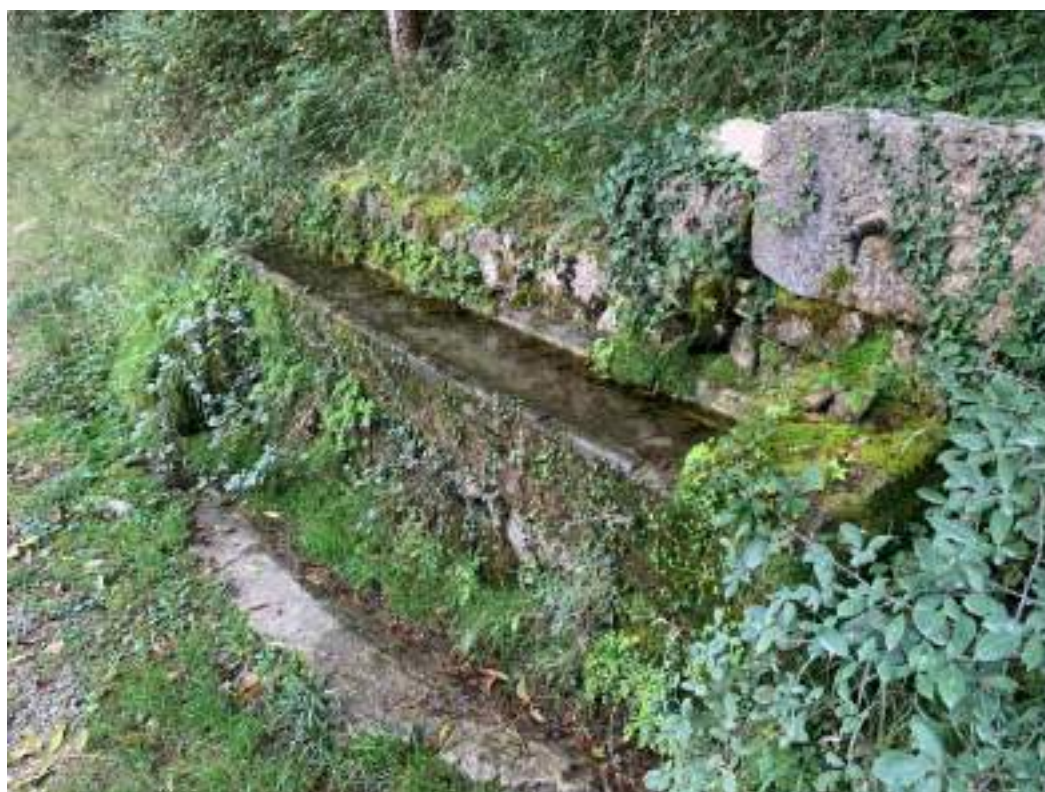
La Font de la Vorada es troba a la vora de la pista forestal i compta amb un abeurador on s'acumula l'aigua i regalima, formant una petita bassa a terra. En aquest punt s'han obtingut valors baixos de l'índex ECELS, degut a la manca d'heterogeneïtat de l'abeurador, i valors molt baixos de l'índex de macroinvertebrats.

Abeurador de la font de la Vorada

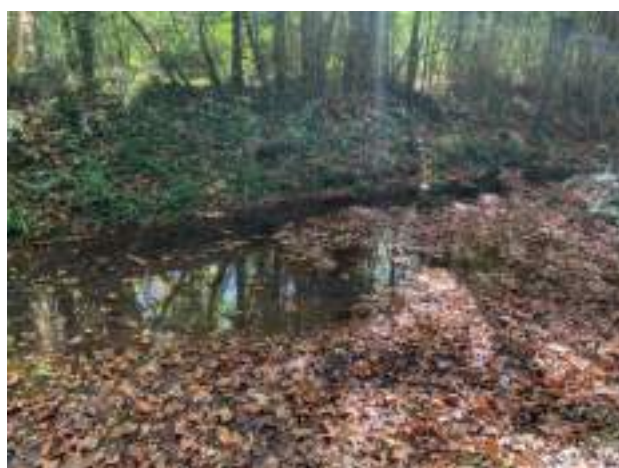
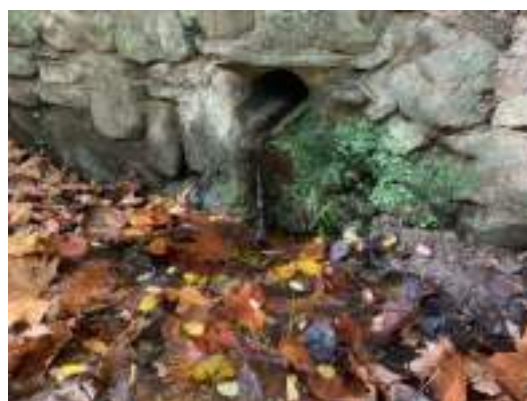
Punt de mostreig

En aquest punt ens trobem on la Font de la Teula es troba amb el riu Brugent. Tot i la abundància de plàtans d'ombra, s'han obtingut valors alts en l'índex QBR, ja que la vegetació de ribera té una bona estructura. Pel que fa a l'índex IHF, s'han obtingut valors intermedis, i d'altra banda, l'índex de macroinvertebrats ha donat valors de bona qualitat de l'aigua.

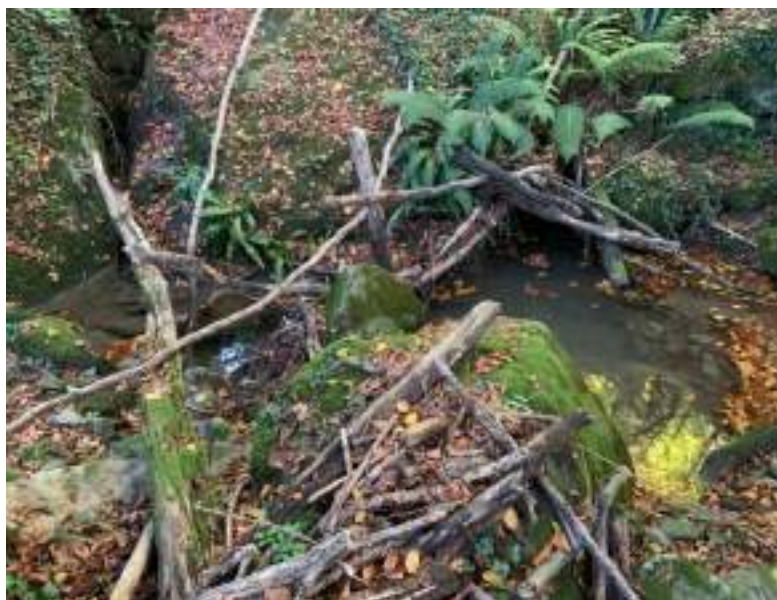
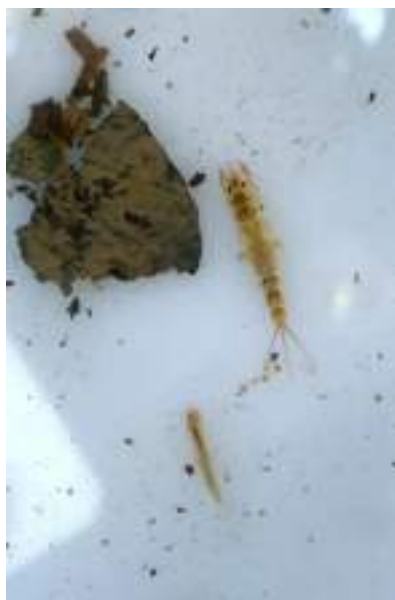
La Font Grossa es tracta d'una surgència subterrània que desemboca en una riera. En aquest cas s'han caracteritzat els petits gorgs d'aquesta riera, obtenint valors alts de l'índex QBR i intermedis de IHF, ja que la composició de la vegetació és la... L'índex de macroinvertebrats ha donat valors baixos, fet que pot ser resultat de la mida reduïda de la zona mostrejada. Finalment, cal destacar la observació de larves de salamandra (*Salamandra salamandra*), d'adults de tòtil (*Alytes almogavarii*) i de granota de punts (*Pelodytes punctatus*).

Punt de mostreig de la Riera del Torrent de Cal Santpare (esquerra) efemèrids (dreta)

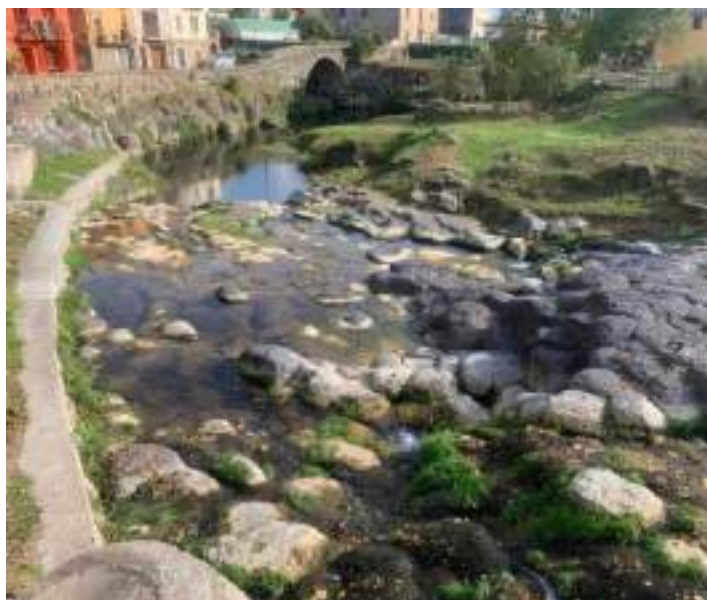
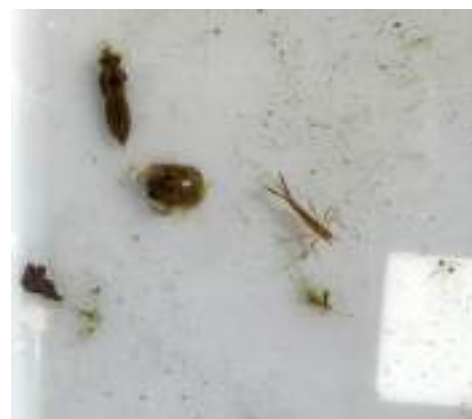
En aquest cas s'ha caracteritzat el tram del riu Brugent en el seu pas per Sant Feliu de Pallerols. L'absència de vegetació tant arbòria com arbustiva a la riba del riu es veu reflectida en valors de QBR molt baixos. Per altra banda, s'han obtingut valors intermedis en l'índex IHF, ja que hi trobem certa heterogeneïtat dins la llera, i, per últim, s'han obtingut valors de l'índex de macroinvertebrats de qualitat de l'aigua intermedis.

Punt de mostreig del Brugent (esquerra), mostreig de macroinvertebrats (dreta)

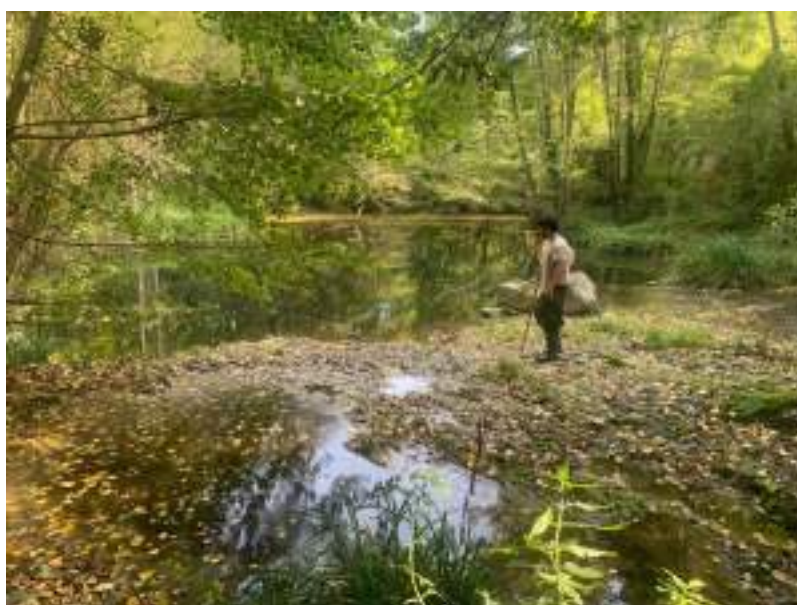
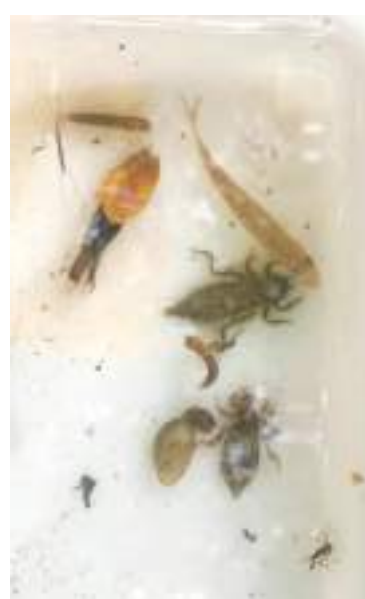
El gorg d'en Boix es troba dins el curs del riu Brugent, en un tram on es formen grans basses. S'han obtingut valors alts en els tres índex aplicats, ja que el bosc de ribera compta amb una bona estructura i composició, dins la llera hi trobem diversos elements d'heterogeneïtat i microhàbitats, i s'ha observat un nombre elevat de diferents famílies de macroinvertebrats.

Gorg d'en Boix (esquerra), mostreig de macroinvertebrats (dreta)

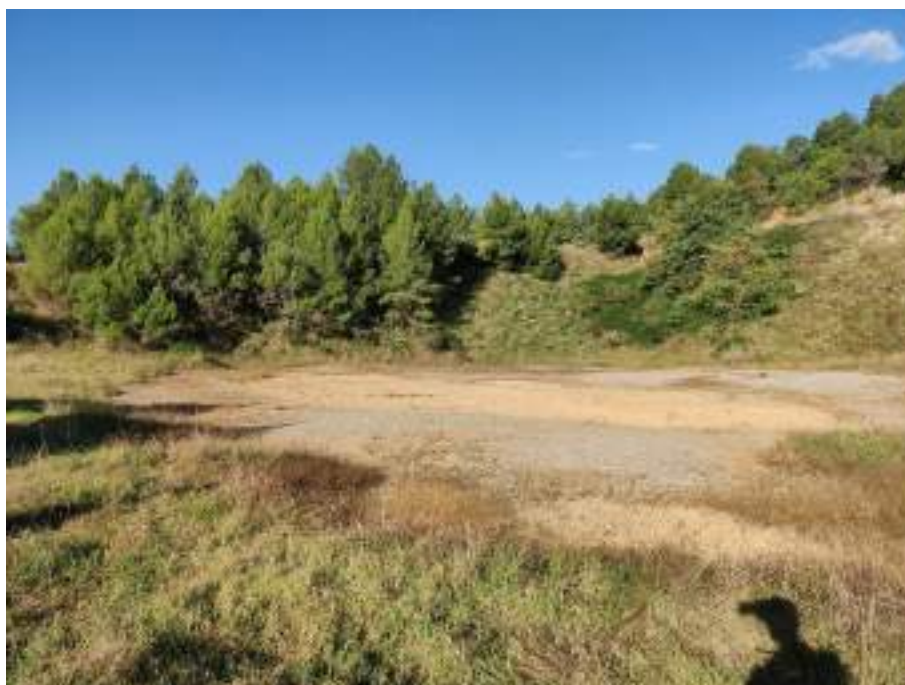
En aquest punt s'ha caracteritzat una bassa, que en el moment de la visita a camp es trobava seca, situada a la zona de l'antiga pedrera dels Comuns. Degut a la falta d'aigua, no s'ha pogut aplicar l'índex de macroinvertebrats, i, per altra banda, l'índex ECELS ha donat valors de qualitat intermedis, degut a la homogeneïtat de l'hàbitat. Tot i això, les característiques de l'espai fan pensar que té un gran potencial com a refugi de fauna en cas que s'actui per millorar l'hàbitat.

Bassa seca de la pedrera dels Comuns

Les actuacions previstes al municipi de Tortellà s'orienten a la millora de la funcionalitat ecològica i hidrològica dels punts d'aigua i dels cursos fluvials, així com a la restauració dels hàbitats degradats. A la Pedrerà dels Comuns, es proposa incrementar la retenció hídrica, diversificar els microhàbitats amb plantacions de vegetació higròfila i eliminar espècies de flora exòtica invasora, afavorint la

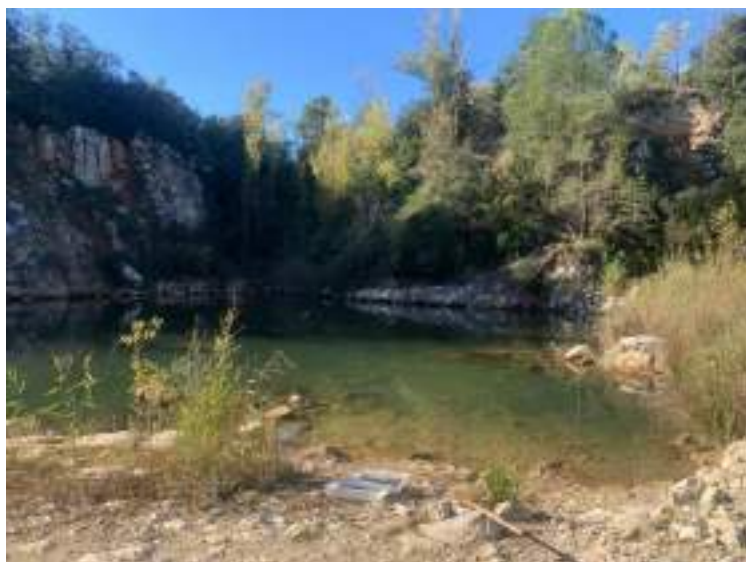
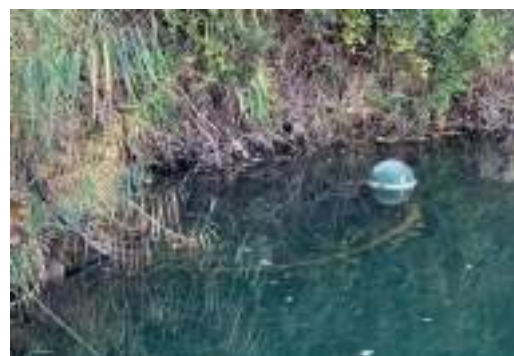
Aquest punt s'ha caracteritzat l'estany de mida considerable que s'ha format degut a l'abandonament d'una antiga pedrera de guix. S'han obtingut valors intermedis de l'índex ECELS degut a la presència de flora al·lòctona (*Buddleja davidii*), manca de vegetació a l'interior de la bassa i presència d'una possible captació d'aigua, tot i que també presenta elements positius com la heterogeneïtat d'ambients dins la bassa i la vegetació a la riba de la bassa. Per altra banda, s'han obtingut valors de mala qualitat de l'aigua en base a l'índex de macroinvertebrats.

Bassa formada a l'antiga guixera (esquerra), possible captació d'aigua (dreta)

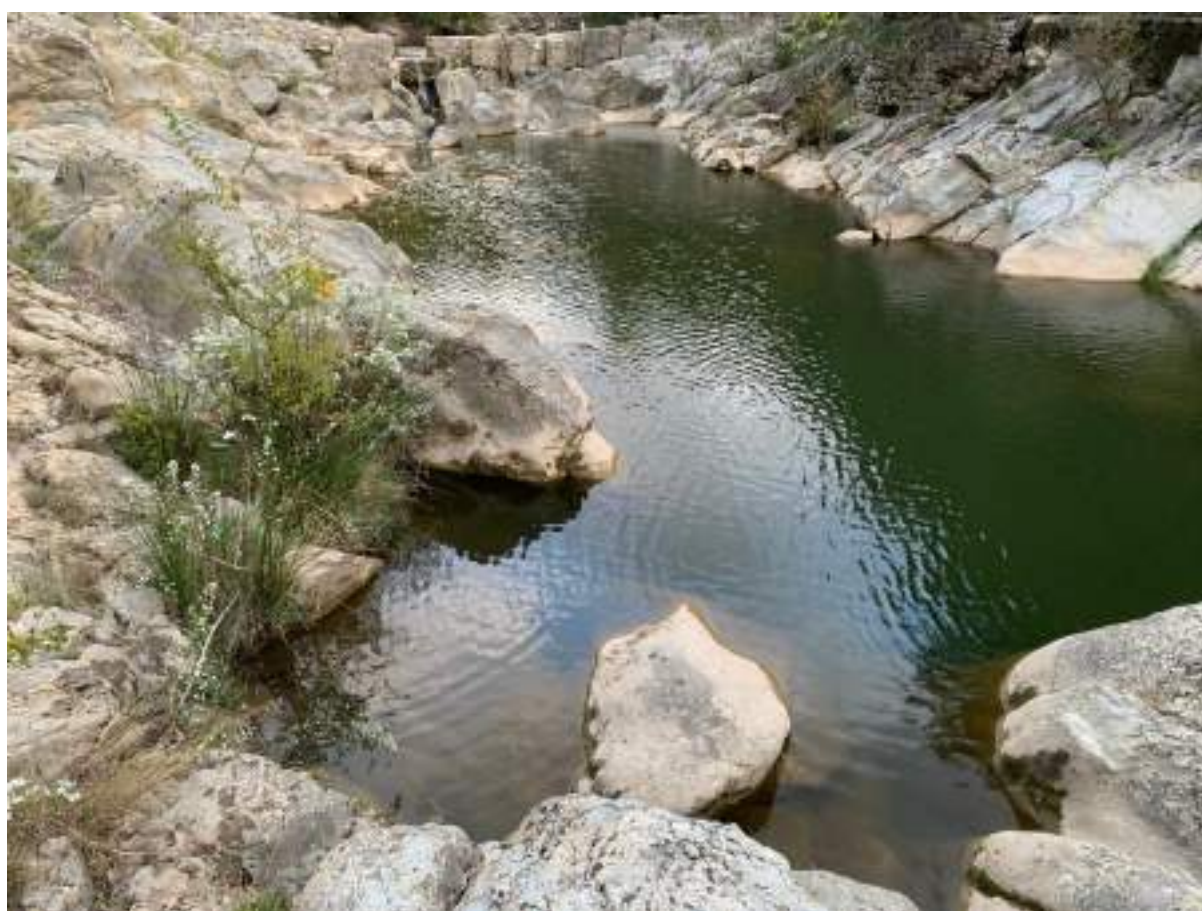
En aquest tram del riu Llierca s'han obtingut valors intermedis de l'índex IHF, degut a la homogeneïtat de la llera; valors intermedis de Qualitat de Bosc de Ribera, degut a que la vegetació present, en tractar-se d'un ambient rocós, no presenta característiques pròpies d'ambients riparis; i, finalment, l'índex de macroinvertebrats mostra valors de qualitat de l'aigua mediocres.

Llierca a l'alçada del Pont del Llierca

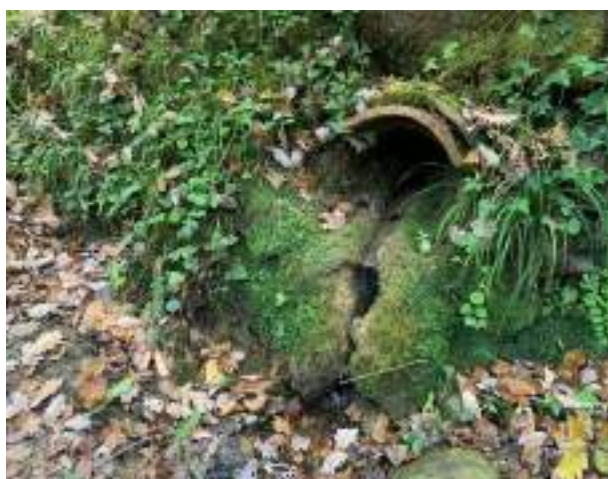
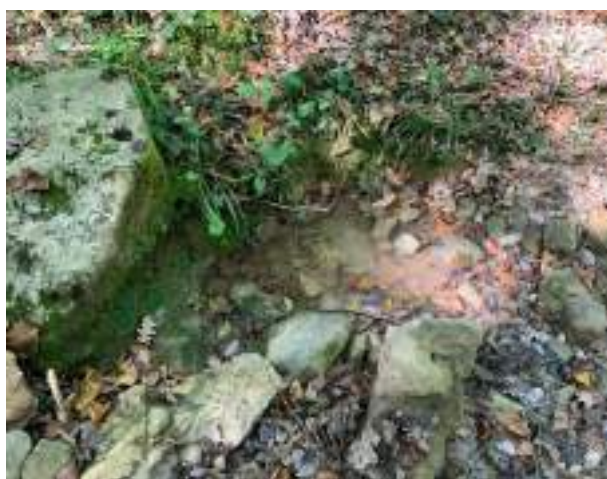
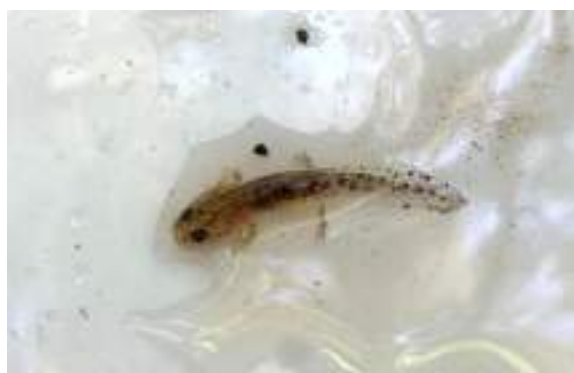
La Font dels Barbers es troba en una petita riera que, en el moment de la visita de camp, estava pràcticament seca. Per això es va aplicar l'índex ECELS a una petita bassa on encara quedava aigua, obtenint valors de bona qualitat. Per altra banda, l'índex de macroinvertebrats va donar valors molt baixos, probablement a causa de la mida reduïda de la bassa. A més, es va observar un individu de salamandra (*Salamandra salamandra*) en estat larvari.

Font dels Barbers i bassa mostrejada (sobre), larva de salamandra (sota)

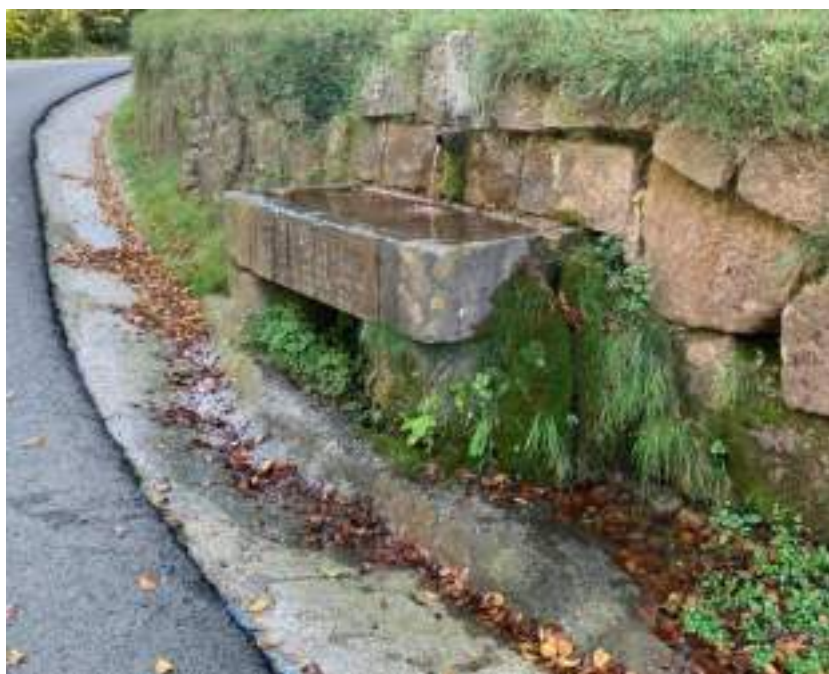
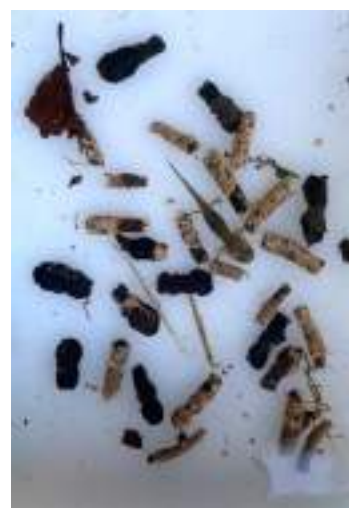
La Font dels Pastors consisteix en una surgència situada al marge de la carretera, on l'aigua s'acumula en una pica i forma un petit bassal a la seva base. Com que es tracta d'una estructura artificial de mida reduïda i amb poca heterogeneïtat, s'han obtingut valors baixos de l'índex ECELS. Per altra banda, l'índex de macroinvertebrats, aplicat tant a la pica com al bassal, també ha donat valors baixos. Cal destacar, però, que s'ha observat un nombre considerable de famílies de macroinvertebrats tenint en compte la mida reduïda de la zona mostrejada. A més, s'ha detectat la presència de larves de salamandra (*Salamandra salamandra*).

Font dels Pastors (esquerra), mostreig de macroinvertebrats (dreta)

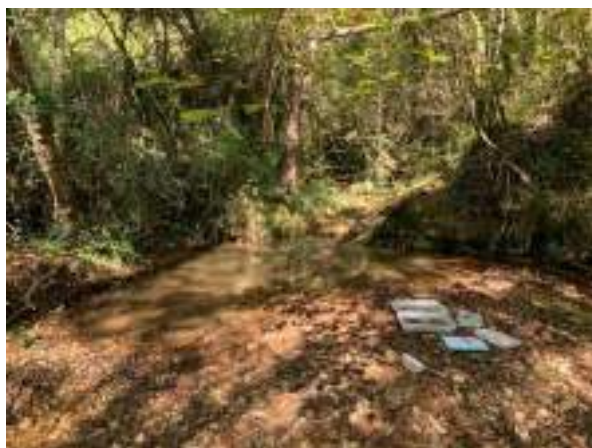
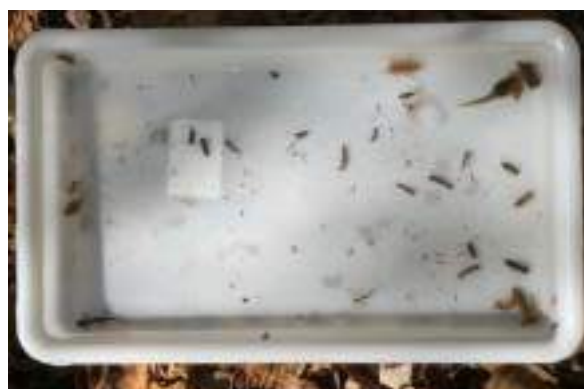
En el tram de la riera de Riudaura mostrejat, s'ha observat un bon estat de conservació del bosc de ribera i un hàbitat fluvial ben constituït, ja que la llera presenta diversitat d'ambients i la vegetació de ribera té una composició i estructura adequades. Per altra banda, l'índex de macroinvertebrats ha donat valors intermedis de qualitat de l'aigua.

Riera de Bianya (sobre), Mostreig de macroinvertebrats (sota)

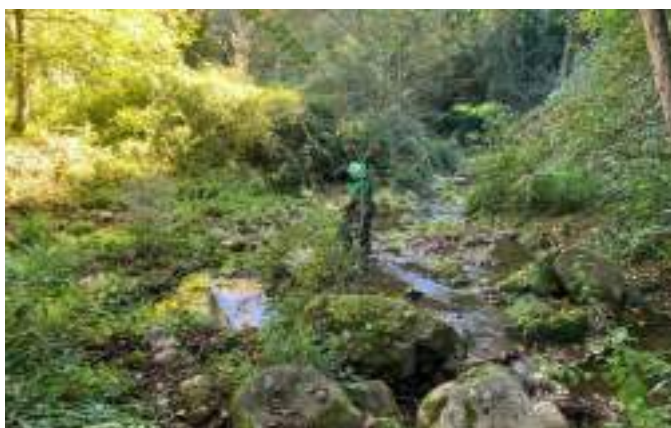
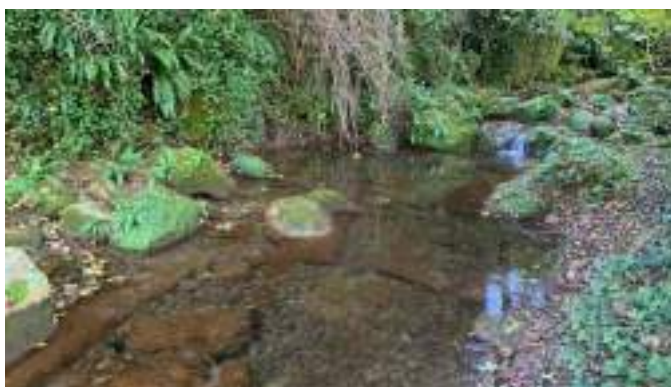
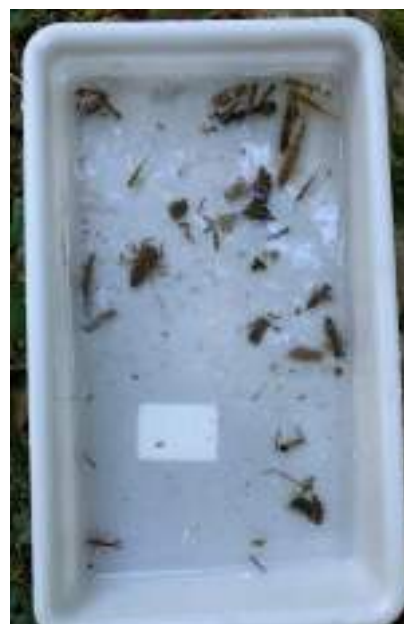
En aquest cas s'ha caracteritzat la zona de confluència entre la Riera de Riudaura i el Torrent de la Font de Joan, observant-se que es troba en un bon estat de conservació. L'índex IHF ha donat valors que indiquen que l'hàbitat fluvial està ben constituït, amb elements que aporten heterogeneïtat dins la llera. L'índex QBR ha donat valors alts, ja que la vegetació és pròpia d'ambients riparis i presenta una bona estructura. Finalment, l'índex de macroinvertebrats indica una bona qualitat de l'aigua.

Tram mostrejat de la riera de Riudaura (esquerra), mostreig de macroinvertebrats (dreta)
