# **SERVEI DE DIAGNOSI DE LES ZONES HUMIDES DINS L'ÀMBIT DEL PROJECTE PSTD "RIUNATUR"**

**LOT 2. RIPOLLÈS**

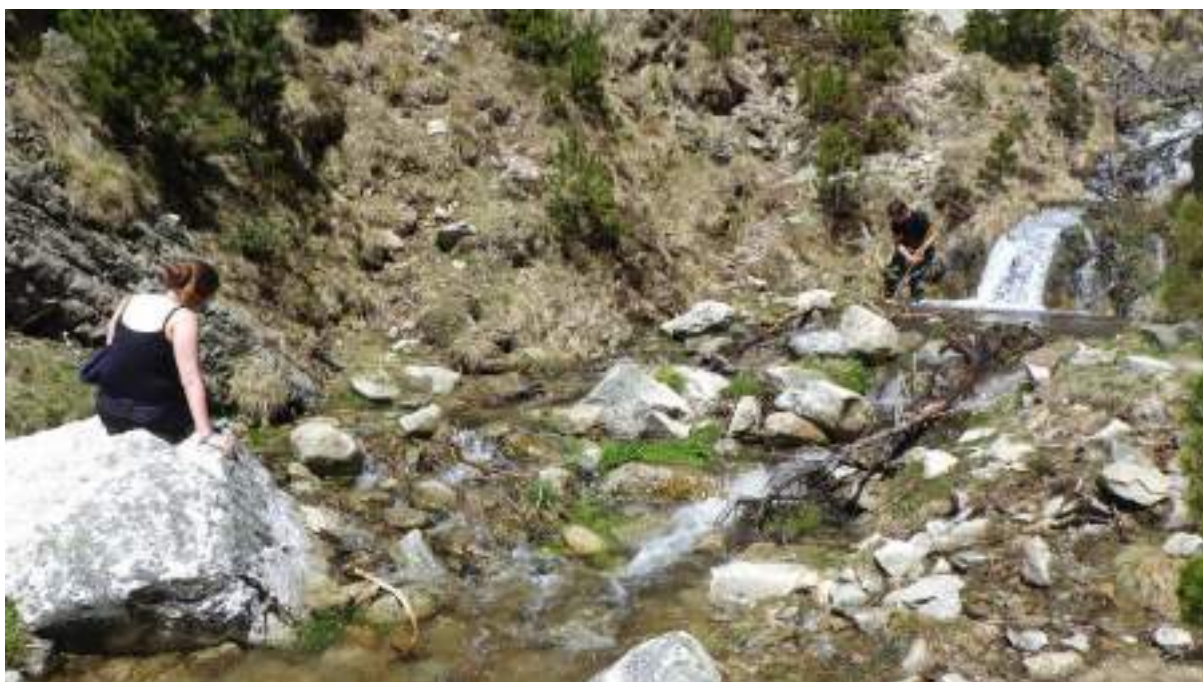
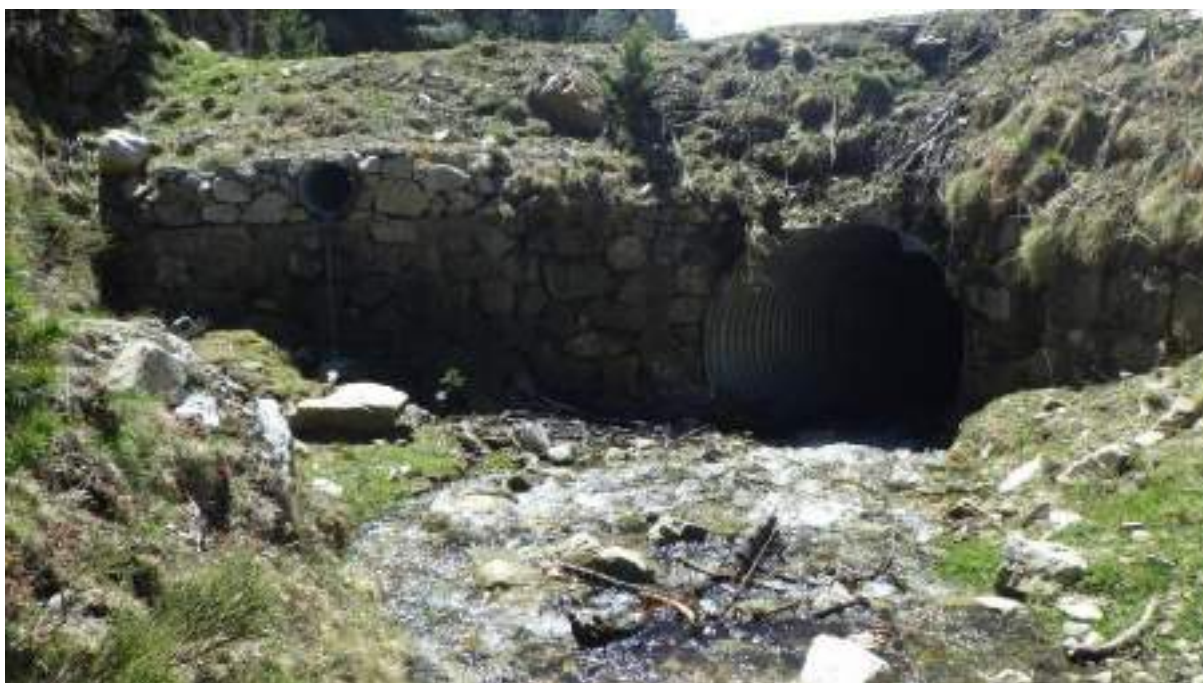
## Clot de la Coma Ermada

En el cas del Clot de la Coma Ermada, el bosc de ribera ja hi és poc present de per si, però a més la construcció d'un gual per la canalització del torrent afecta molt negativament.

Hàbitat regular

Qualitat pèssima

Molt bo

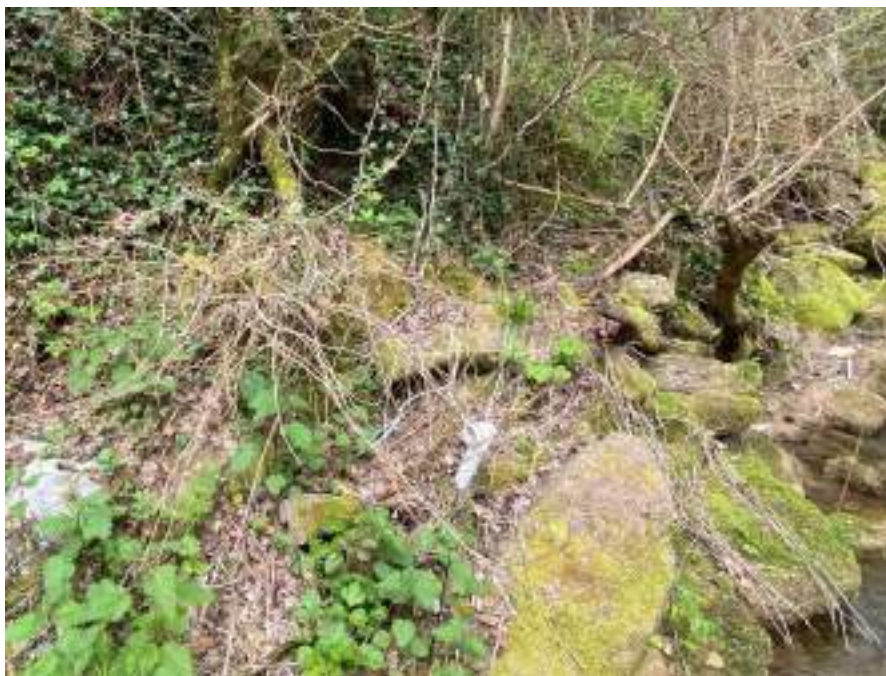
Aquest tram caracteritzat de la riera de les Llosses (lat 42,14; lon 2,05) té una gran concentració de deixalles, probablement a causa de la seva proximitat a la carretera. En aquest cas, una actuació senzilla que tindria un gran impacte immediat seria organitzar una jornada de recollida de deixalles seguint un tram de riu per recollir tots els plàstics, ampolles, tubs, etc. que hi ha acumulats. Com a mesura preventiva i de reforç, atès que es tracta d'un punt crític, podria instal·lar-se un cartell a la carretera instant els passants a no llençar deixalles.

*Deixalles trobades a la riera de les Llosses, a l'alçada de l'Ajuntament.*

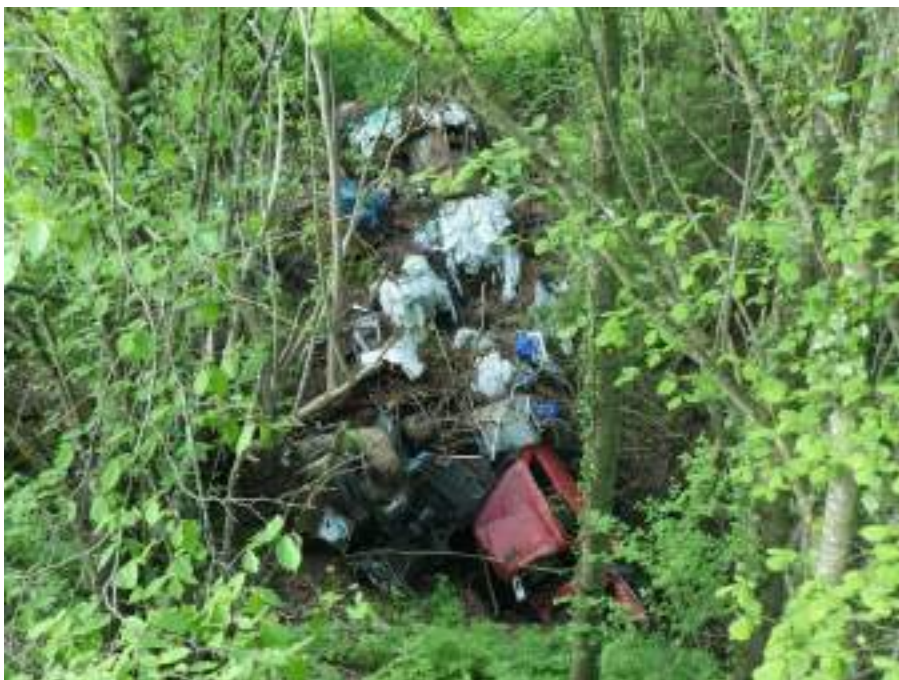
Durant la caracterització de la bassa es va detectar un abocament de deixalles important (vehicles desballestats, runa, metalls, etc.). El punt exacte de l'abocament és 42.19; 2.33 i s'hi pot accedir tant des de la riera de Vallfogona com des dels prats situats més amunt, on hi ha una pista que hi transcorre de manera paral·lela.

L'aparença de l'abocament fa pensar que es troba allà des de fa molt anys i que, probablement, s'hi continuen abocant coses actualment. És, per tant, cabdal retirar-lo per evitar la contaminació directa de la riera i, alhora, evitar l'efecte crida que provoca un abocament d'aquestes característiques.

*Deixalles trobades a l'entorn de la bassa de l'Hospital, pròxim a la riera de Vallfogona.*

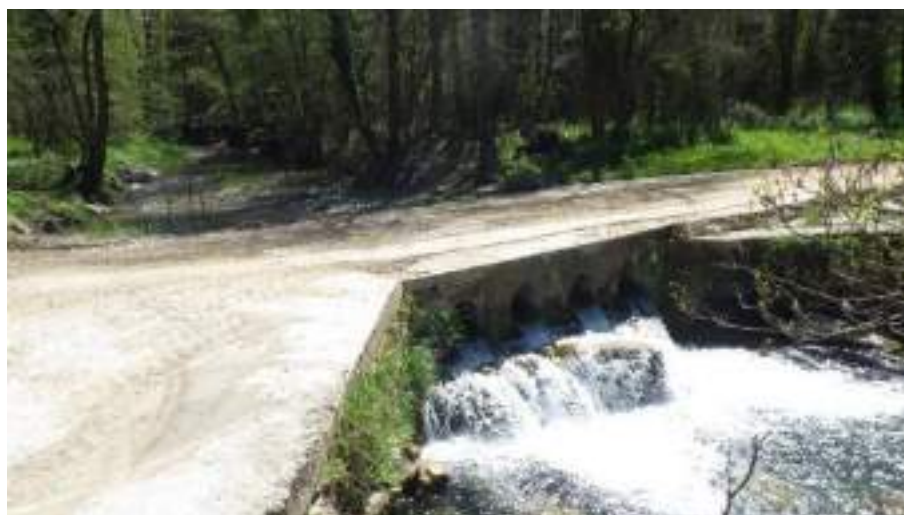
*Gual VA08, un dels diversos guals infranquejables que es trobem a la riera de Vallfogona.*

Altres consideracions a tenir en compte en la construcció dels nous guals són evitar l'existència de desnivells a l'interior de l'estructura, o a la sortida, ja que petits salts de només 5-10 cm poden impedir el pas aigües amunt d'algunes espècies o de determinades classes d'edat. A més, és fonamental mantenir un sector del pas amb aigua permanent i calat suficient per permetre el pas de peixos.

Tot i que aquí es presenten unes directrius generals ja pensades per a aquests punts en concret, en cas de tirar endavant l'actuació caldria fer-hi més visites i a fi d'acabar de concretar les dimensions i forma de l'estructura final.

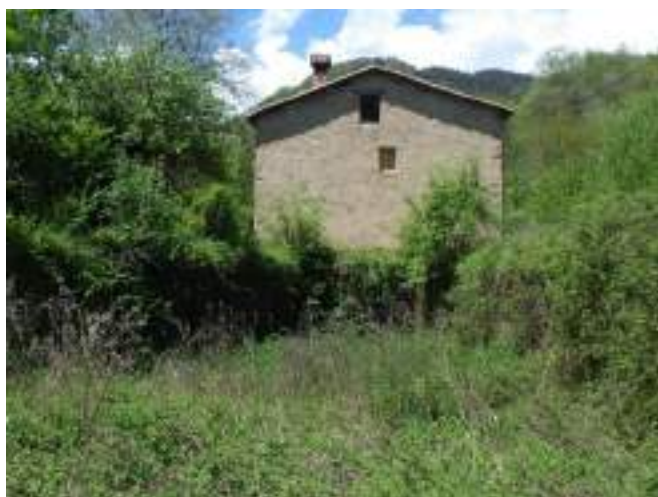
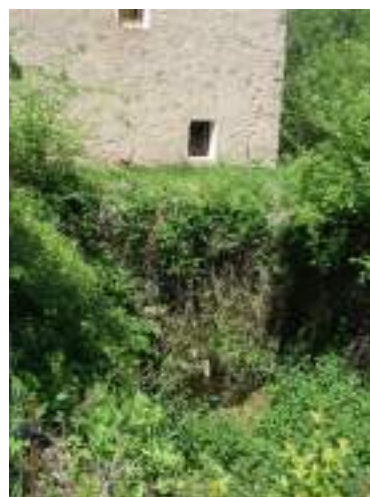
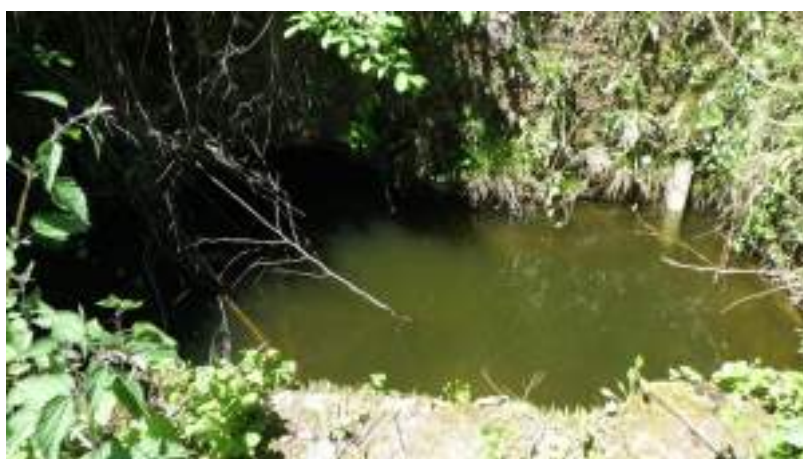
Tot i que la bassa del Molí de Dalt es va descartar com a punt de mostreig perquè es trobava seca, es tracta d'un punt molt adient per a una actuació de restauració. Ubicat sota el poble de Vallfogona, entre la riera de Vallfogona i el torrent de la Massica, una antiga desviació menava aigua cap a dins del molí. Actualment la petita conca de recepció artificial del molí ha quedat plena de sediment i hi ha crescut vegetació però les parets encara es mantenen i són visibles. Únicament queda aigua embassada sota el molí, a més sent un punt potencial de mortalitat de fauna ja que és

*Imatges de la bassa del molí de Dalt de Vallfogona de Ripollès, general (dalt-esquerra) i detall del punt d'aigua actual (dalt-dreta i baix)*

una petita caiguda vertical a l'aigua d'uns 40cm. La transformació i adaptació d'aquest espai en un bassa temporal aportaria un punt d'aigua aïllat, escàs en el municipi.

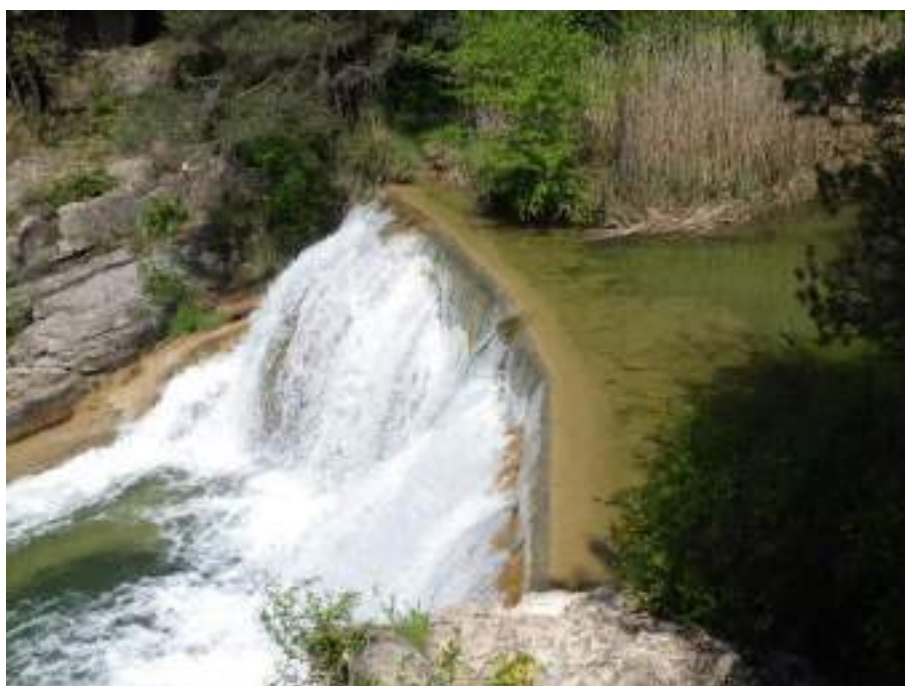
*Resclosa del molí de la Farga, sense cap modificació.*

A la riera de Merlès, a les Llosses, també hi ha presents diverses rescloses infranquejables. Sempre és important conèixer la morfologia del riu, i en aquest cas, cal tenir present que en el tram objectiu hi ha la presència de diversos salts i barreres naturals que limiten, de forma natural, la connectivitat del riu. Per tant, cal avaluar detingudament els costos i beneficis d'una possible actuació sobre una resclosa. Tot i això, l'impacte de les rescloses no es limita únicament a la connectivitat fluvial, sinó que també té afectacions al règim hidrològic i al dinamisme fluvial, que poden desembocar en l'empitjorament de la qualitat de l'aigua, sobretot en períodes de cabals baixos. Actuacions a la resclosa del molí de Capdevila o a la de l'antic molí de Danyans permetrien millorar la qualitat d'un tram del curs fluvial. Aquesta millora oxigenaria una mica la comunitat de fauna aquàtica, que pateix la sobre-freqüentació per les zones de bany.

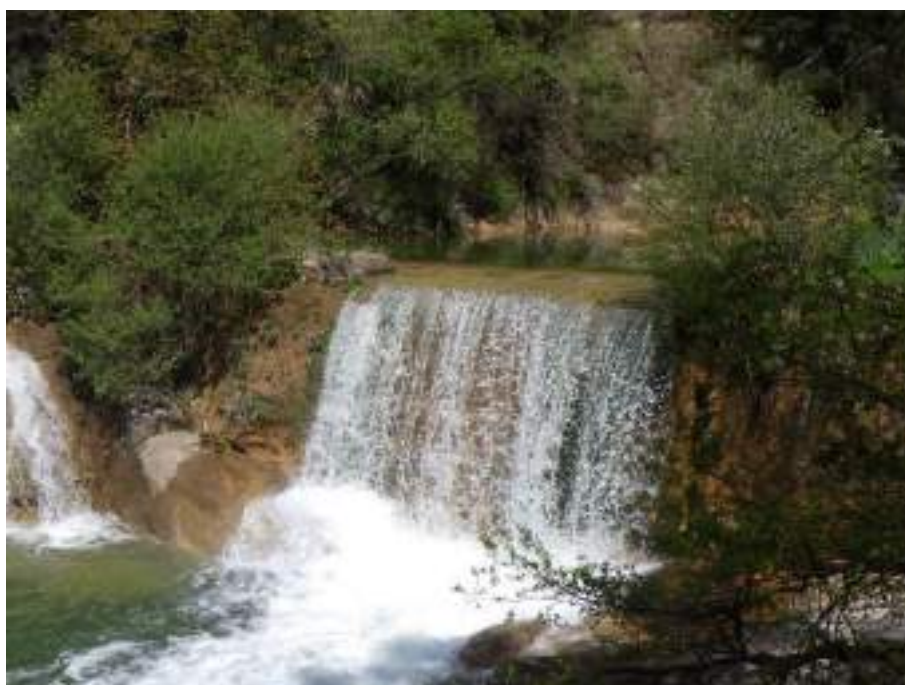
*Resclosa de l'antic molí de Danyans, on es va rebaixar la resclosa per recuperar la dinàmica natural*

En el cas de la resclosa de l'antic molí de Danyans, tot i que la connectivitat fluvial no millori perquè clarament segueix sent una barrera infranquejable, el rebaix de

la resclosa permet una millora la dinàmica del riu i l'aigua pot circular més lliurement i no quedar-se estancada quan el cabal és massa baix.

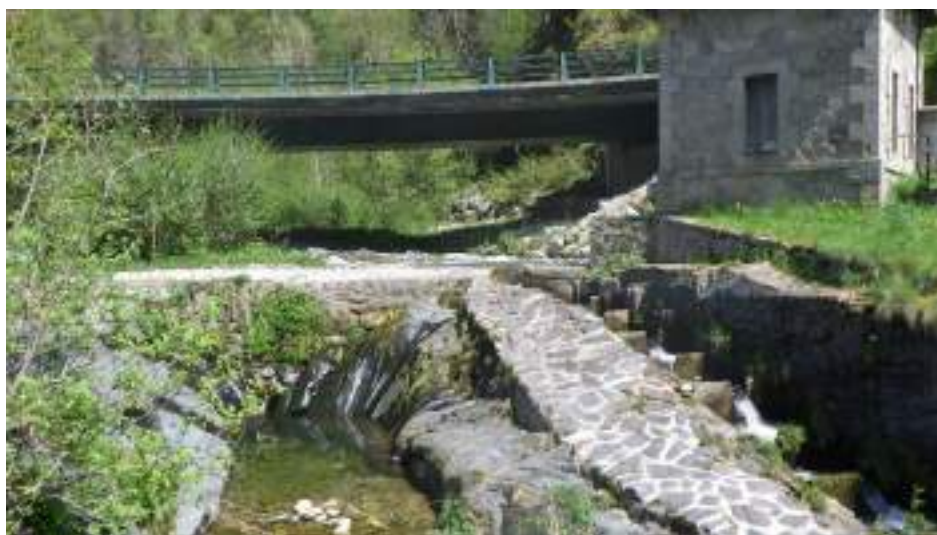
El tram del Ter a Setcases únicament presenta la resclosa del Pontitxol (SE09), a l'entrada del municipi. La resclosa compta ja amb un dispositiu per al pas dels peixos, del tipus safareigs successius, amb l'objectiu de recuperar la connectivitat fluvial.

*Resclosa del Pontitxol, amb el dispositiu per al pas dels peixos al marge esquerre del Ter*

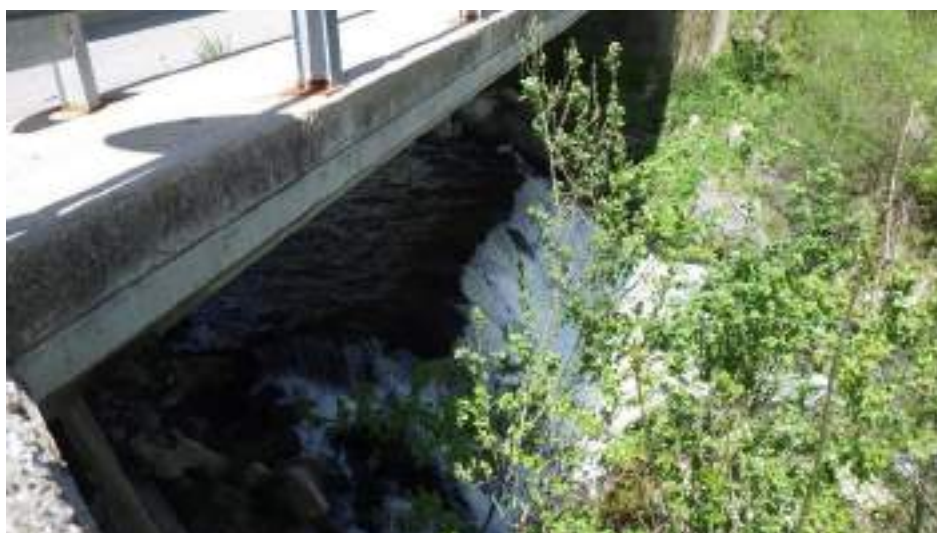
Aigües amunt hi ha encara altres barreres fins al naixement del Ter, l'afectació de les quals caldria analitzar en detall. De les restants, en el pont a la sortida de Setcases (SE07) cap a Vallter es va formar un salt d'entre 1-2m, probablement arran la construcció del pont, sent una barrera difícilment superada per la fauna aquàtica.

*Pont amb un salt, probablement per l'alteració de la llera per la construcció d'aquest (SE07)*

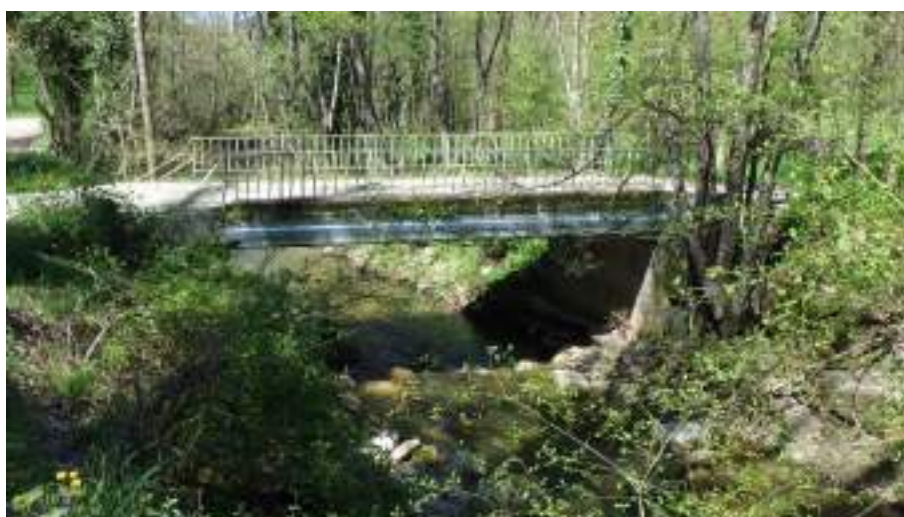
Per últim, a la riera de Vallfogona no hi ha barreres del tipus resclosa però sí guals i travesses. L'impacte que tenen aquestes en el riu és menor que el de les rescloses, però tampoc és menyspreable ja que depenent del disseny d'aquest poden ser una barrera tan infranquejable per la fauna aquàtica com una resclosa. En aquest tram fluvial hi ha diversos guals que actuen com a barrera. Les actuacions en els guals són de menor envergadura i permetrien una millora notable del tram. Aquestes actuacions ja han estat detallades a l'apartat anterior.

*Pont a la riera de Vallfogona, a Vallfogona de Ripollès, sense cap impacte sobre la connectivitat fluvial*
